제주도 유형문화재의 보존

- 목조와 석물을 중심으로 -

Ⅱ. 석조유물 보존(불탑사 오층석탑 사례)

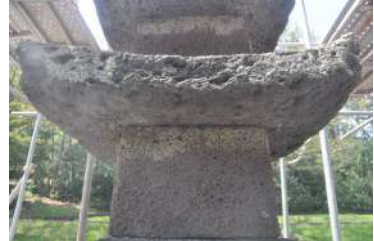
1층 옥개석 감실조각

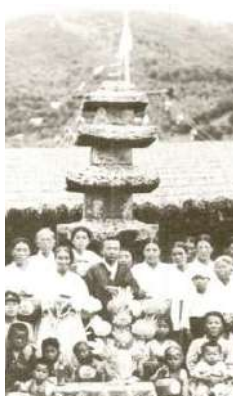
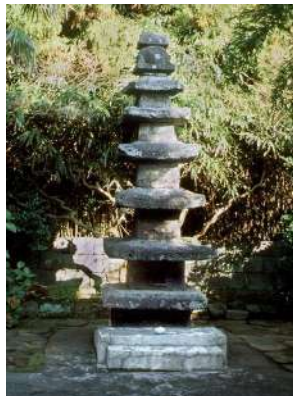
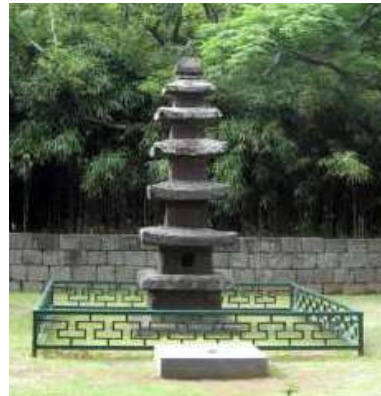
현재의 상륜부는 현무암을 지붕형태로 조각하여 올렸는데 과거의 사진자료를 비교해 보면 추후에 조성된 것으로 확인된다. 1935년 초파일에 촬영된 기념사진에서는 오층석탑의 옥개석까지 확인되고 현재의 상륜부의 부재가 확인되지 않다가, 이후 사진에서는 시멘트로 덧발라 올린 형태가 확인되었고, 2010년에 촬영된 사진에서는 지금의 오층석탑 형태의 상륜부가 조성되어있음을 볼 수 있다.

(좌) 1935년 초파일(제주대학교 박물관), (중) 촬영시기 미상, (우) 2010년

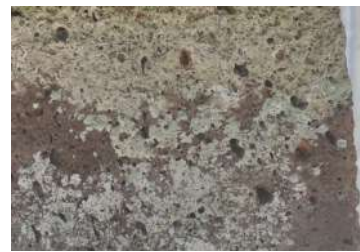
선태류, 엽상지의류

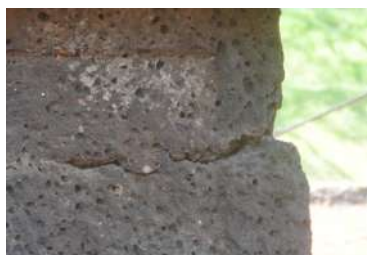
오층석탑에는 부분적으로 균열 및 파손이 확인된다. 기단부의 탑신 및 2층 옥개석 하단부 등에서 균열이 보였다. 옥개석의 네 귀퉁이와 기단부의 탑신석에서 파손 및 마모된 곳이 확인되었다. 탑신과 옥개석 사이에 철판재와 잔돌을 끼어 지지되어 있다. 또한 동전과 지폐 등이 탑신과 옥개석 사이에서 다수 발견되었다.

기단부 균열 및 마모

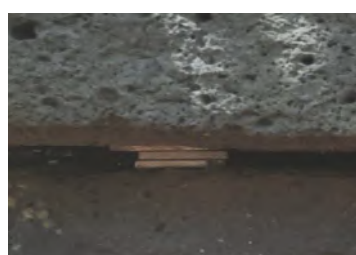
옥개석 금속 괴임

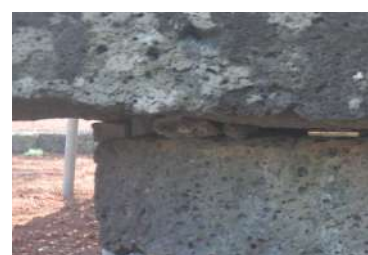
옥개석 잔돌 괴임
