['생태계 보물섬 제주' 그 百年의 기록<27>]1986년 한라산 훼손지 복구 첫 용역

제1부 / 제주식물 세계화 100년<26>...한라산 훼손지 복구(상)

입력 : 2004. 09.20. 00:00:00

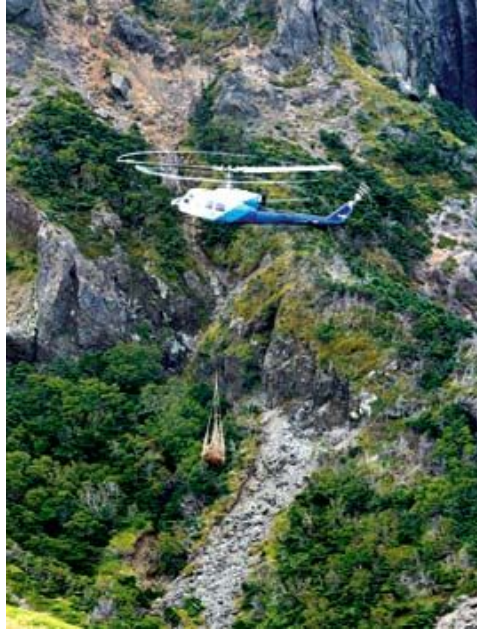
▲장구목 능선 훼손지 복구용 흙을 나르고 있는 헬리콥터가 한라산 서벽쪽을 날고 있다.
/사진=강경민기자 gmkang@hallailbo.co.kr
