[해양문화유산을 찾아서-12][3] 검은모래-② 공천포 검은모래 해수욕장

검게 반짝이던 그 많은 검은모래 어디로 갔나

방파제 건설·해안도로로 침식

공천포 해안 모래유실 원인규명 용역 결과

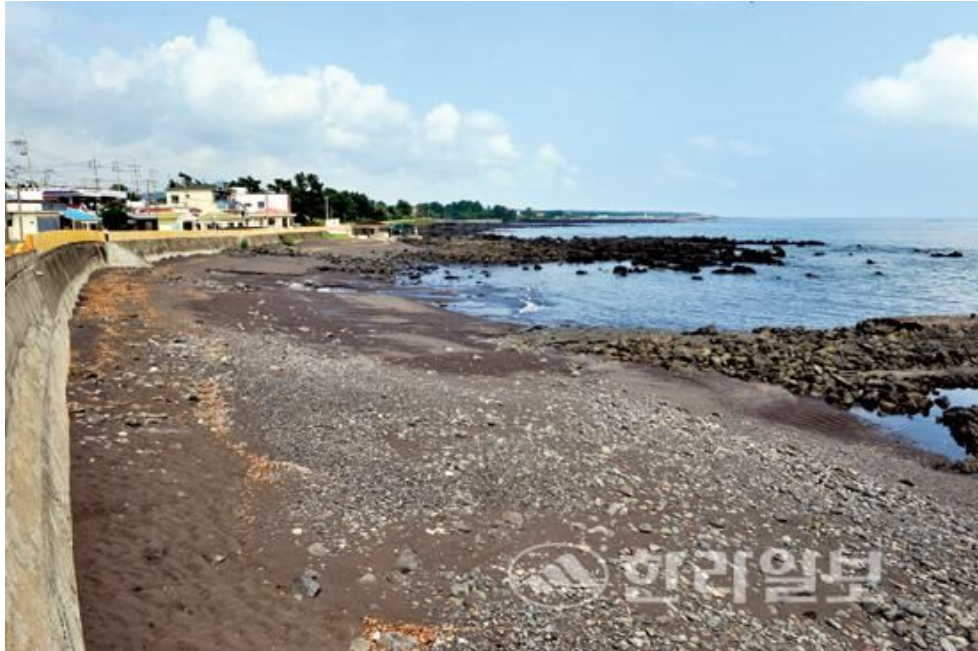
▲최근에 찾은 서귀포시 남원읍 신례2리 공천포 해수욕장. 80년대 이후 한층 심각해진 모래유실로 이대로그면 조만간 모래바닥이 완전히 드러날 처지에 놓여있다. /사진=강경민기자

공천포 해안은 1980년대 이후 급격하게 모래가 유실돼 최근엔 짧은 자갈 해안만 남아있다. 보고서에 따르면 연도별 해안선 분석결과 1979년의 해안선에 비해 1985년, 1990년, 1995년으로 갈수록 점차 해변폭이 감소된 것으로 나타났다. 2003년에는 1995년의 해변폭을 유지하고 있는 것으로 분석됐다. 이는 1995년에 해변이 모두 사라져 배후의 직립석축에 의해 해안선이 유지되고 있는 것에 기인한 현상으로 해안선이 평형상태를 보이는 것이 아니라, 더 이상 후퇴할 곳이 없어진 것에 불과하다고 지적했다.

용역팀은 공천포 해안의 침식에 영향을 끼쳤을 것으로 판단되는 요인으로 공천포 해안 서측에 위치한 소규모 어항인 신례항의 방파제 건설을 꼽았다. 또한 1970년대에 축조된 직립석축에 의한 해안도로의 건설을 들었다. 보고서는 "공천포 해안의 침식 원인은 이러한 요소들이 복합적으로 작용해 발생할 가능성이 가장 큰 것으로 보인다"고 결론지었다.

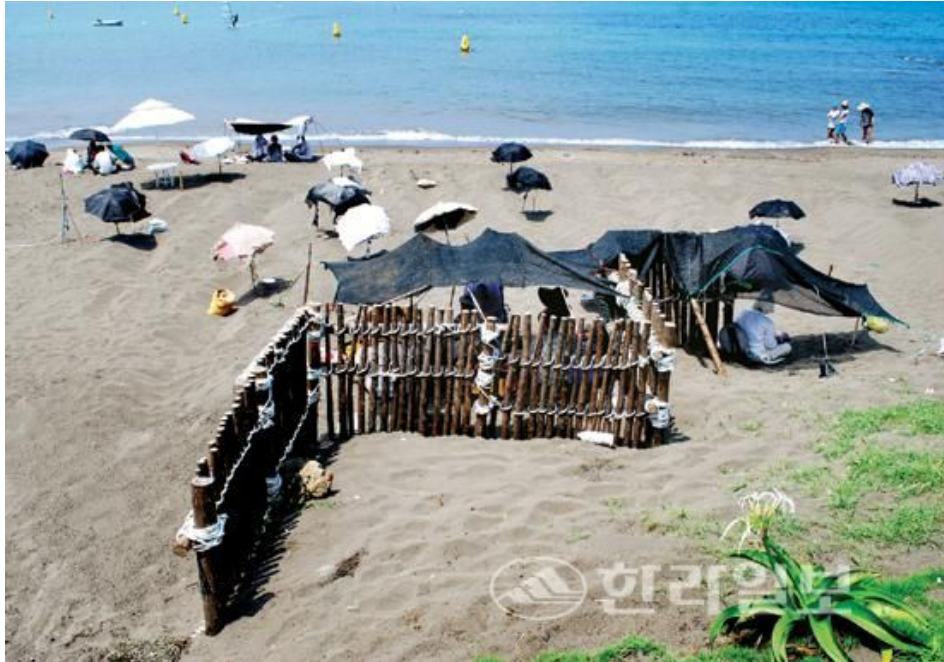
▲모래유실은 남원읍 신례2리 공천포 해수욕장만의 고민이 아닐 것이다. 공천포처럼 검은모래로 유명한 제주시 삼양검은모래해변에 설치된 모래포집기.
