[천년의 유산 제주城을 살리자(기)/제2부-사라진 성, 훼손된 성곽] [1]일제 성곽을 허물다

성벽처리위원회 설치 정략적으로 성곽 강제 철거

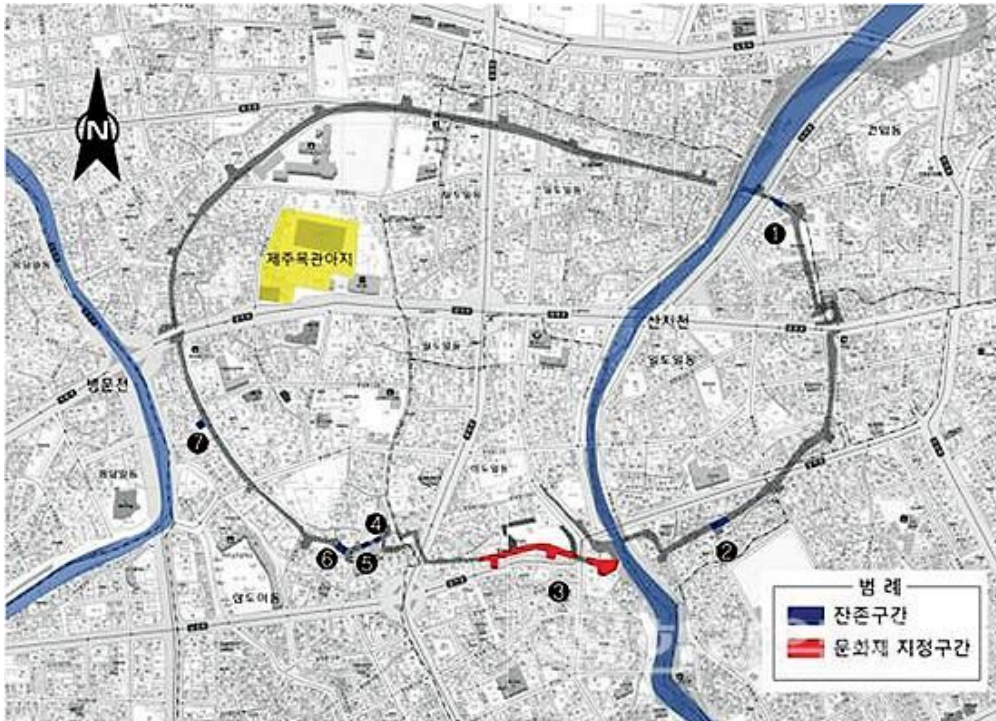
▲1914년 지적원도를 바탕으로 현대지도에 표시한 제주성 모습. 잔존구간이 7군데에 불과하다.

성이 훼손되면서 제주성의 구조는 완전히 망가져버렸다. 이로 인해 현재 제주성은 대부분 사라졌다. 때문에 제주성 규모는 일제 강점기인 1914년 제작된 지적원도를 통해 파악할 수밖에 없다. 일제는 지적원도를 제작하면서 각 필지마다 지번을 부여했다. 여기에는 효율적인 식민지 지배를 위한 노림수가 있었다. 처음으로 근대적 의미의 지번이 부여된 것이다. 이 당시 제작된 지적원도에는 제주성 치성과 둘레가 뚜렷이 남아있다.

지적원도를 통해서 성 길이를 측량한 결과 치성을 포함해서 약 3221m에 이르는 것으로 밝혀졌다. 면적은 46만7100㎡에 이른다. 치성을 포함하지 않은 경우는 2725m로 파악됐다. 산지천변을 따라 축조됐던 간성은 665m에 이른다. 제주성은 1565년(명종 20년) 제주목사 곽홀이 산지천변을 따라 축조했던 동성 성곽을 산지천 건너편 현재의 제주기상청 일대까지 확장하면서 오늘날과 같은 규모를 갖추게 된 것이다.

그런데 현재 제주성은 얼마나 남아있을까. 잔존 성곽은 전체 길이의 10분의 1 수준인 약 310m 정도에 불과하다. 간성은 아예 사라져버렸다.

치성은 20개 가운데 제주성 남문 오현단 인근 정비된 3곳을 제외하고는 건물지 등으로 없어졌다. 제주성이 남아있는 곳은 오현단 일대와 제주기상청 후문을 중심으로 8곳 정도 확인된다. 잔존 구간도 대부분 훼손되거나 상당부분 멸실된 상태로 파악됐다. 일제에 의해 훼손되기 시작한 제주성은 오늘날 겨우 명맥만 유지하고 있을 뿐이다.

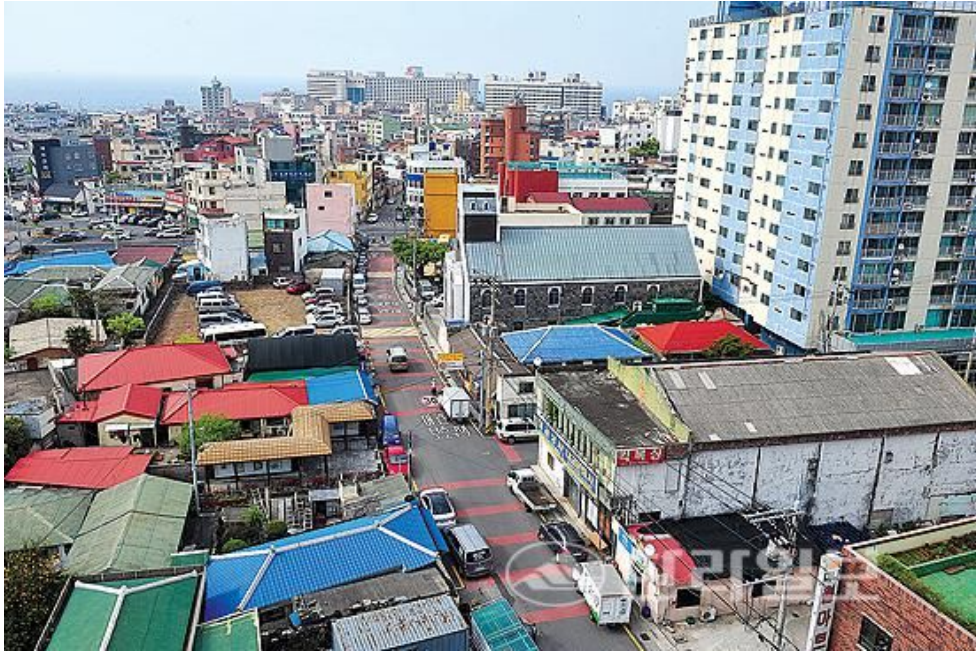
▲일제 당시 사라진 제주성 서쪽 성벽을 허물어 그 자리에 도로가 개설됐다.
강희만기자

성곽을 허문 자리에는 도로가 개설됐다. 성곽 기반부 위로 도로가 깔린 것이다.
