[천년의 유산 제주城을 살리자(12)/제2부-사라진 성, 훼손된 성곽] [6]훼손되고 뒤틀린 현장들

성곽 헐리면서 일제에 의해 강요된 근대화 시작

이윤희 기자 yhlee@ihalla.com

입력 : 2014. 06.04. 00:00:00

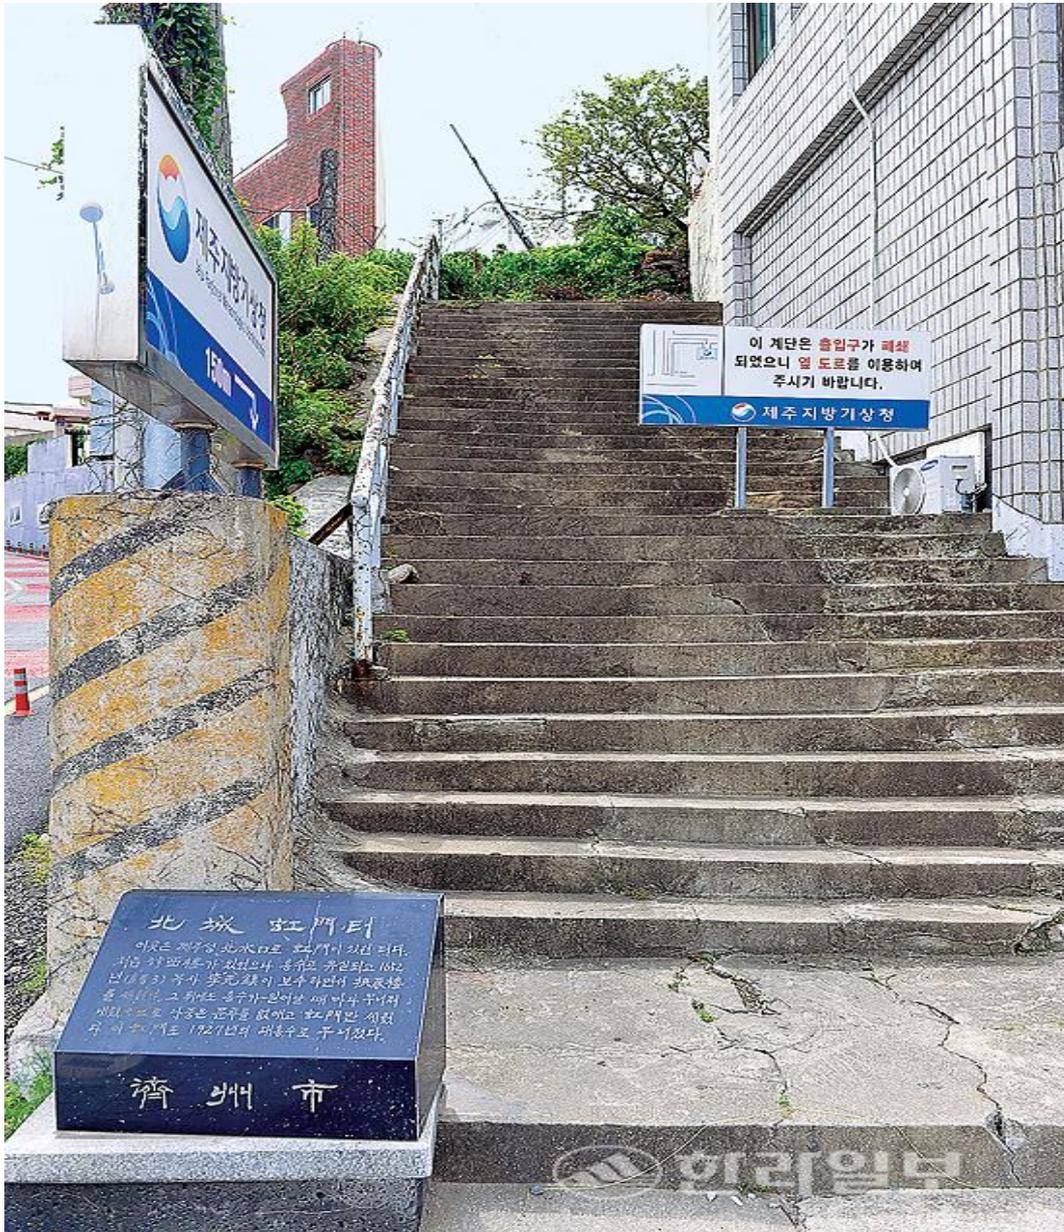
제주성 동성 위에 만든 제주기상청 진입 계단. 지금은 폐쇄돼있다. 강희만기자

산지천 북성교 동쪽. 이곳에 제주지방기상청으로 올라가는 계단이 남아있다. 지금은 폐쇄돼 있지만 성돌을 걷어내고 조성한 계단을 통해 기상청을 오르내렸다. 일제 강점기 제주축후소를 개설한다는 명목으로 제주성 동치성과 성벽을 허물어 버린 것이다. 지금은 잡초만 무성히 자란 계단 하부로 성벽이 20여m 남아 있을 뿐이다. 사실상 제주성 동성을 볼 수 있는 유일한 구간이다. 허물다 만 성벽에서 제주성 수난사가 고스란히 드러난다.

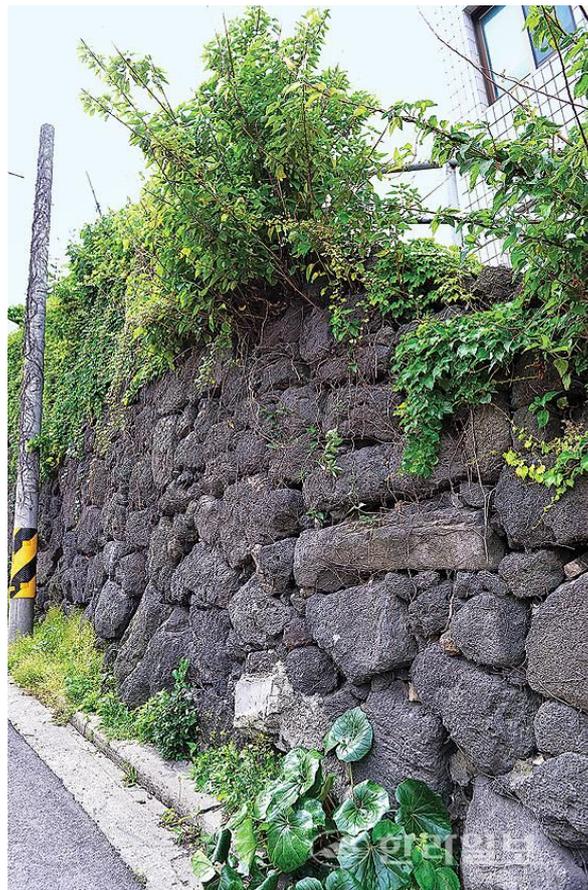
제주기상청 진입 계단 옆 성벽이 잘 남아있다.

성벽은 바위를 적절히 이용하고 큰 돌을 쌓아올리면서 견고하게 쌓았다. 얼마 남아있지 않은 제주성 성벽에서 비교적 원형을 간직하고 있는 곳이라는 점에서 축조방식을 규명하는 데 중요한 현장이 된다. 하지만 성벽을 자세히 살펴보면 성돌 사이가 벌어지거나 불룩하게 튀어나오는 배부름 현상이 나타나고 있다. 훼손이 더 진행되기 전에 정비보존 대책이 시급한 것으로 지적된다.

이처럼 제주성은 성곽 대부분이 일제에 의해서, 혹은 개발과정에서 사라져 명맥만 유지하고 있을 뿐이다. 행정의 관리의 손길이 미치지 않는 사이 그나마 남아있던 성곽마저 지속적으로 훼손위기에 처하면서 멸실 우려가 높은 상황이다. 때문에 남아있는 성곽에 대해서는 문화재 보호 범위 확대 등을 통한 보존조치와 함께 단계적인 정비방안을 추진해야 할 것으로 지적된다.

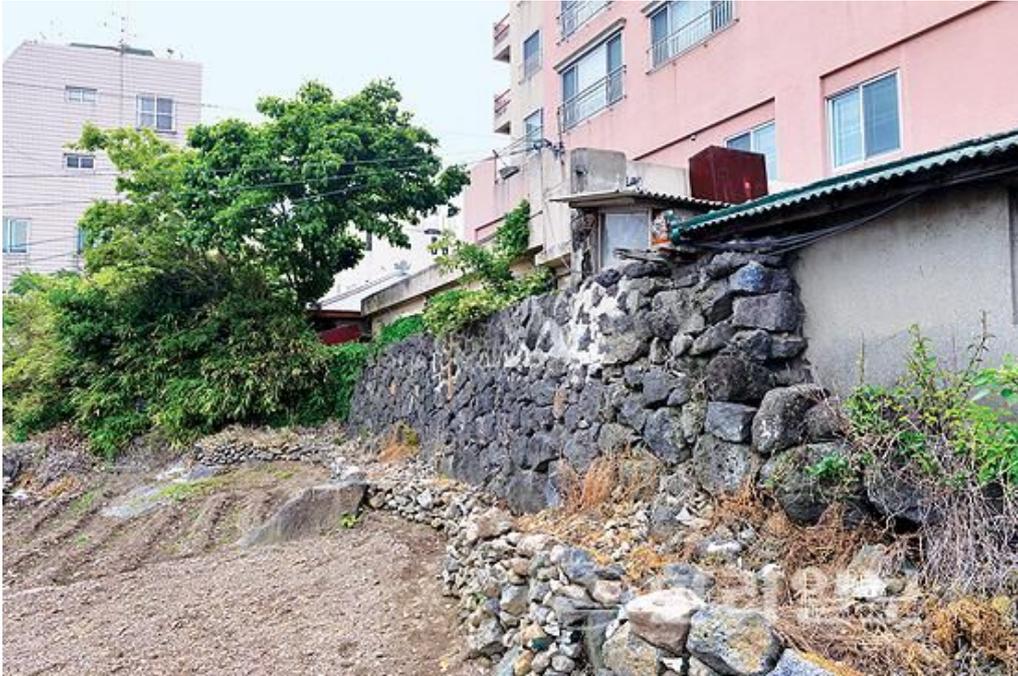
제주시 남성로 25길 일대. 남쪽으로는 몇 년 전 들어선 삼도쉐르빌아파트가 괴물처럼 버티고 섰다. 이 일대는 제주성 남성과 남문지 일대에 인접한 구간이다. 이로 인해 제주성과 원도심의 역사문화경관을 고려하지 않은 무분별한 개발행위라는 지적이 끊임없이 제기되고 있는 곳이기도 하다. 지속적으로 개발행위가 이뤄지면서 성곽 흔적은 쉽게 눈에 띄지 않는다. 그런데 자세히 보면 가정집 주택 하단부에 성담 기단부가 남아있는 것을 볼 수 있다.

주택은 성돌을 걷어낸 위에 지어진 건축물이다. 성돌이 사라진 대신 성벽 너비만큼 사람들은 집을 지었다. 이렇게 해서 들어선 주택은 성 너비만큼 해서 30여m 길게 이어졌다.

성돌을 걷어낸 위에 지어진 주택 하부에 성곽 기반부가 보인다.

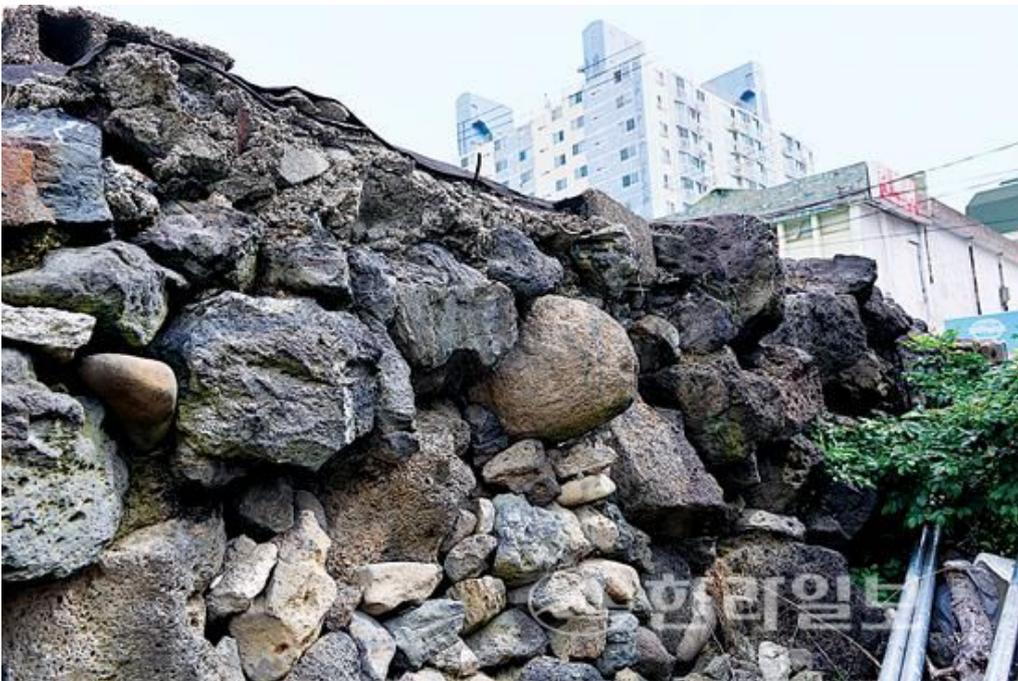
관덕로 2길 일대 거의 허물어진 치성.

성벽뿐만 아니라 허물다 만 치성도 볼 수 있다. 관덕로 2길 14번지 일대. 이곳은 성담을 허물고 아스팔트 도로가 개설된 곳이다. 아스팔트 도로 하부는 바로 성곽 기반부에 해당된다. 그런데 이 일대에서 10여m 길이의 치성이 남아있는 것을 볼 수 있다. 치성은 한쪽 성벽만이 남아 있어 곧 사라질 위기에 처해있다.

근처에는 제주시가 삼도2동 문화예술의 거점 조성사업을 벌이면서 만든 전시공간이 있다. 도로를 단장하는 등 고도로서의 옛 도심을 살리기 위해 많은 예산을 투입하고 있다. 그런데 한쪽에서는 제주성 훼손현장이 방치되면서 멸실 우려가 높은 상황이다. 문화예술 거점 사업도 중요하지만 소중한 역사유산과 더불어 공존할 수 있도록 하는 체계적이고 종합적인 활성화 대책이 필요한 이유다.
