['고난의 역사현장' 일제전적지를 가다(6)]

3. 어승생악의 일제 흔적들 ①베일 벗는 지하진지
한라산 고지대 최후의 저항 진지

총연장 310여m 대형 갱도진지 구축

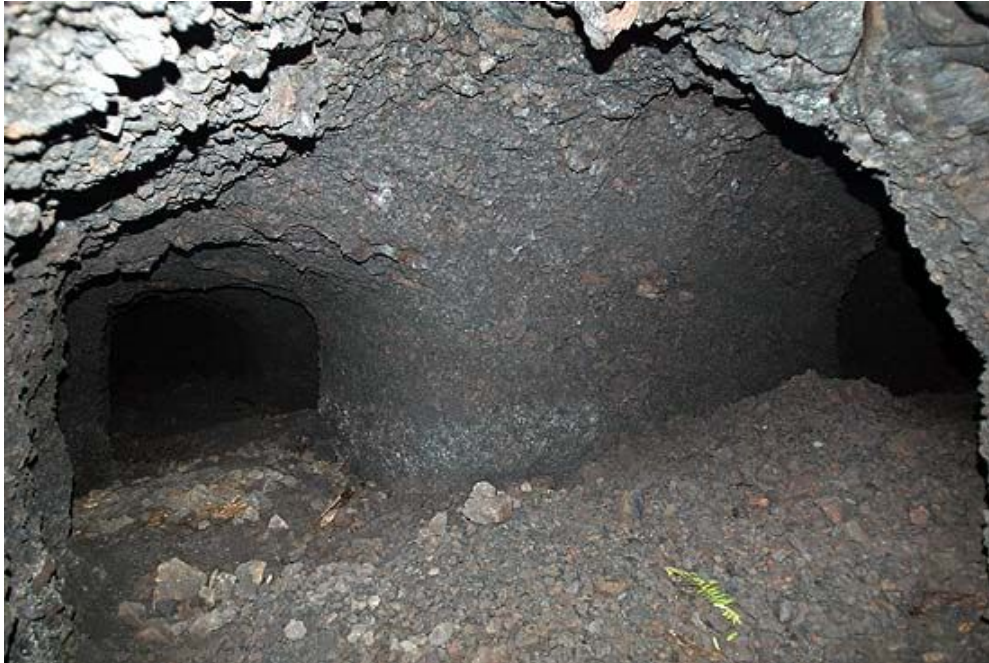
▲한라산 어승생악 대형 갱도진지 내부. 총연장 86m에 이르는 이 갱도진지는 내부구조 등 그 실체가 알려지지 않다가 이번 탐사에서 모습을 드러냈다. /사진 =이승철기자 sclee@hallailbo.co.kr

탐사단을 더욱 놀라게 한 것은 맞은 편 능선 위에 있는 대형 지하 갱도진지다. 이제껏 그 내부구조 등 실체가 알려지지 않았던 곳기에 탐사단은 아연 긴장했다. 입구는 검붉은 송이층이 무너

져 내려 매우 좁았다. 안전모와 조명을 갖추고 그 입구를 통해 마치 썰매타듯이 미끄러지면서 내부로 들어갔지만 제대로 가늠하기가 어려웠다.

조사결과 내부로 통하는 출입통로는 세 곳으로 밝혀졌다(도면 1). 출입통로 폭은 각각 대략 2m, 높이 2백10cm, 길이는 30m 내외로 비슷하다. 가운데 출입구를 제외하고 좌우 양쪽은 송이층이 무너져 내려 입구가 막혀 있는 상태다. 내부는 좌우로 이어진 주동로(길이 57m) 양쪽으로 5개의 공간이 있고, 다시 또 소형공간 3곳을 구축해 놓았다. 맨 안쪽 공간에는 위쪽으로 향하도록 공사를 하다만 흔적이 나타난다. 어승생악 정상부와 연결시키기 위한 시도로 여겨진다.

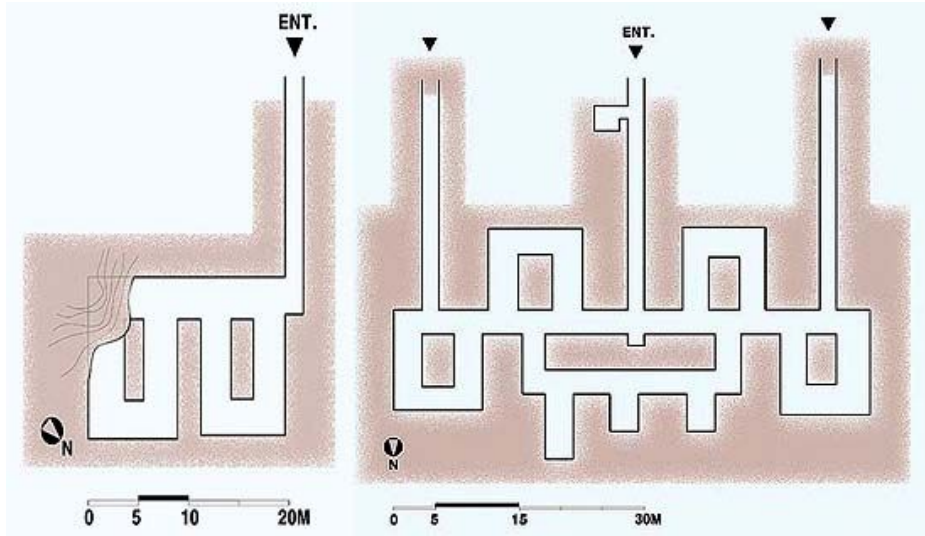
▲어승생악 지하갱도 진지 내부구조.

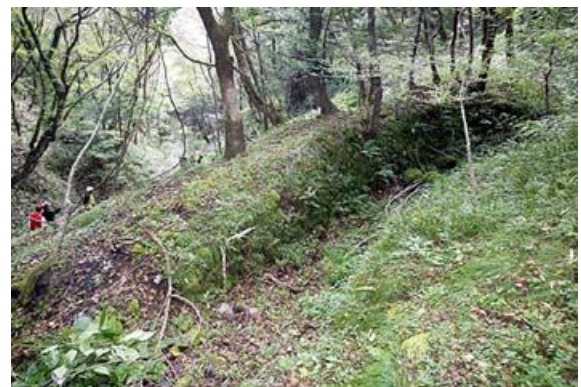
▲갱도진지앞에 구축된 교통호.

취사장을 뒤로 하고 10여분 남짓 올라갔을까. 오른쪽으로 교통호가 길게 이어진 능선 위에 지하 갱도진지의 입구가 나타났다. 이 갱도진지 입구는 너비가 1백60cm 정도이며, 무너진 상태의 입구 높이는 60cm 정도다(도면 2). 이 입구를 통해 안으로 들어가자 주출입통로가 이어졌다. 출입통로는 폭이 1백80cm, 높이가 2m, 길이는 19m 정도로 파악됐다. 그 통로를 따라 들어가자 오른쪽으로 길이 15m 정도의 갱도가 이어졌다. 갱도 끝부분은 무너져 있어 더 이상은 확인할 수 없는 상태다. 내부에는 2개의 공간이 마련돼 있다. 또한 구축 당시 썼던 갱목도 볼 수 있다. 수많은 박쥐들이 예기치 않은 탐사단의 방문에 놀라 정신없이 날아다닌다.

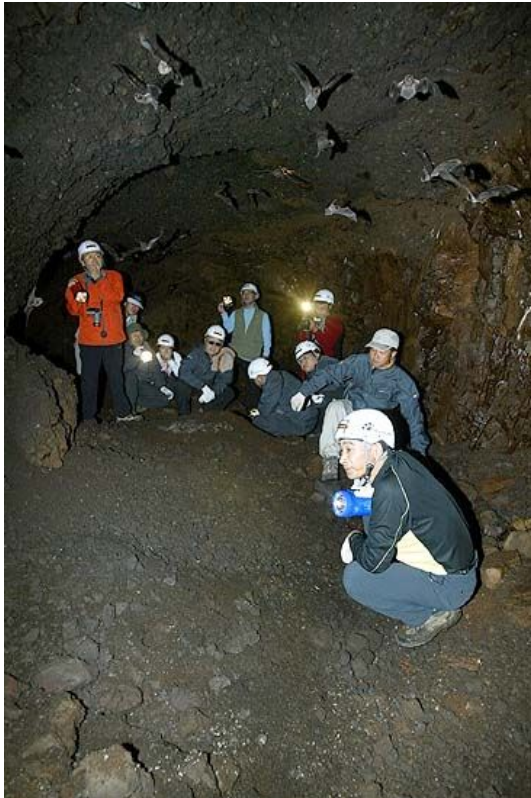
▲어승생악 갱도진지 안에서 탐사단원들이 내부구조를 살펴보고 있다.
