## [ '고난의 역사현장' 일제전적지를 가다](18)

3)제111사단 주둔지 ②당오름

오름능선 관통한 지하갱도 실제 생생

입력 : 2006. 03.23. 00:00:00

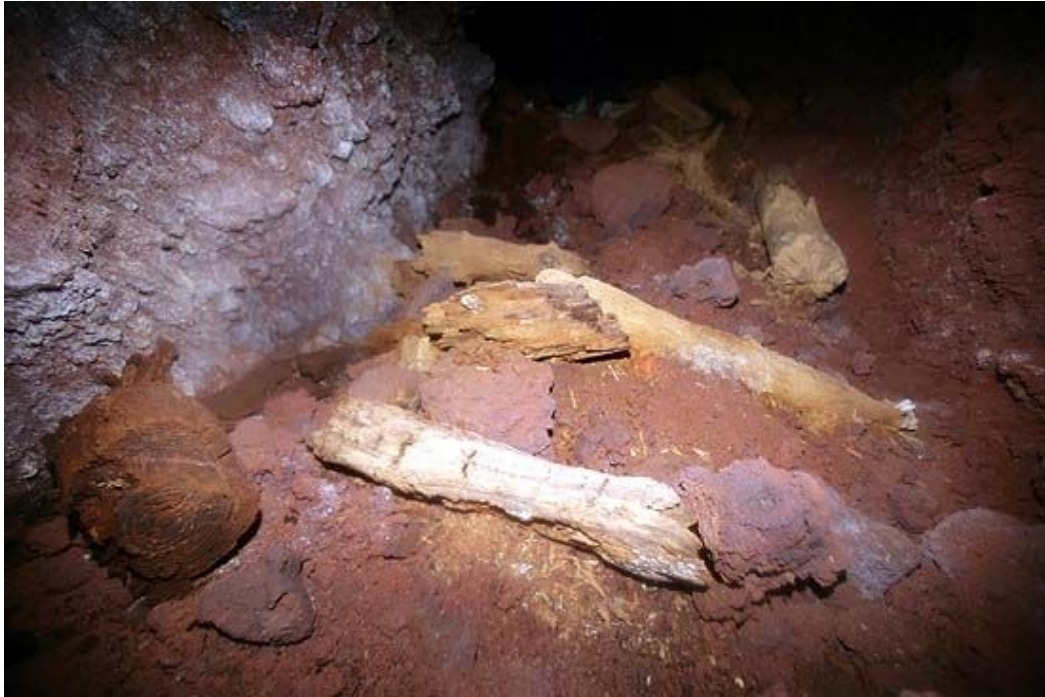
▲당오름 지하갱도 내부에 놓여있는 당시 갱목들. /사진=이승철기자 sclee@hallailbo.co.kr

특히 탐사단의 시선을 사로잡은 것은 갱도내부에 10여개 이상 남아있는 갱목이다. 이 갱목은 벽면과 천정이 무너지지 않게 받치는데 이용했던 것들로 길이는 70cm 정도, 둘레는 50cm 정도였다. 쓰러진 갱목 옆벽에는 흠이 나 있다. 또 갱목을 설치했던 바닥 구멍도 그대로 남아있는 모습을 볼 수 있다.

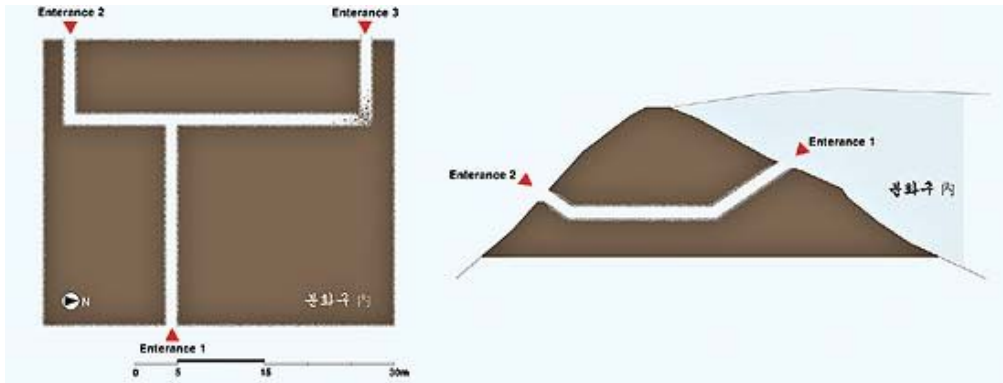
▲ <도면 1(왼쪽)>과 <도면 1-1>

오름 능선을 관통한 지하갱도는 분화구 안쪽 9부 능선 즈음에 입구가 나 있다(도면 1-1). 지하갱도는 분화구 안쪽 입구를 통해 25m쯤 들어간 뒤 좌우로 갈라진다. 오른쪽으로 이어진 갱도는 중간에 함몰돼 있지만 왼쪽은 분화구 바깥쪽을 향해 출구가 나 있다.

입구는 거의 45도 각도로 경사진데다 미끄럽고, 지열이 피어올라 진입하는데 무척 어려움을 겪어야 했다. 지하 갱도진지는 송이층으로 돼 있다. 어두컴컴한 갱도 안쪽으로 빛이 희미하게 들어온다. 오름능선을 관통한 분화구 바깥 출구를 통해 햇빛이 들어오는 것이다. 출구를 통해 나가자 도너리오름·정물오름이 바로 코앞이다. 서남부 해안가 역시 한눈에 조망할 수 있는 곳이다. 오름을 관통한 지하갱도는 폭 140cm 정도, 높이는 2m 내외, 총 길이 80여m 규모로 파악됐다(도면 1).

지하갱도의 규모는 폭 140cm 정도, 높이는 2m 내외로 파악됐다. 길이는 동~서 방향이 40m 정도, 남쪽 방향으로 25m 정도다. 지하갱도 내부 서쪽 방향으로는 막혀 있지만 남쪽 방향은 토사가 유입돼 함몰된 것으로 보인다.

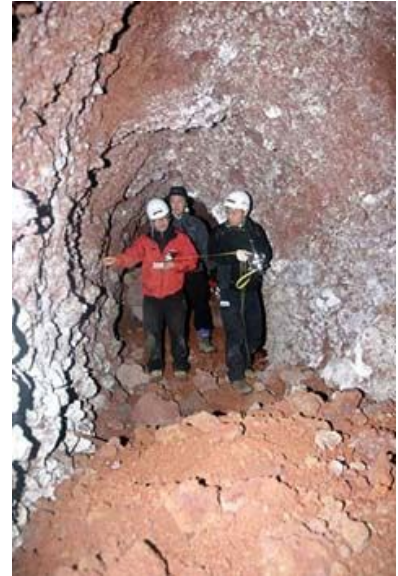
▲조사단이 당오름 지하갱도 내부를 실측하고 있다.
