## [고난의 역사현장/일제전적지를 가다][23]

제2부 :베일 벗는 日本軍 실체<10> 3) 제111사단 주둔지 ⑦새신오름 지하갱도  
오름사면이 벌집처럼 구멍 '송송'

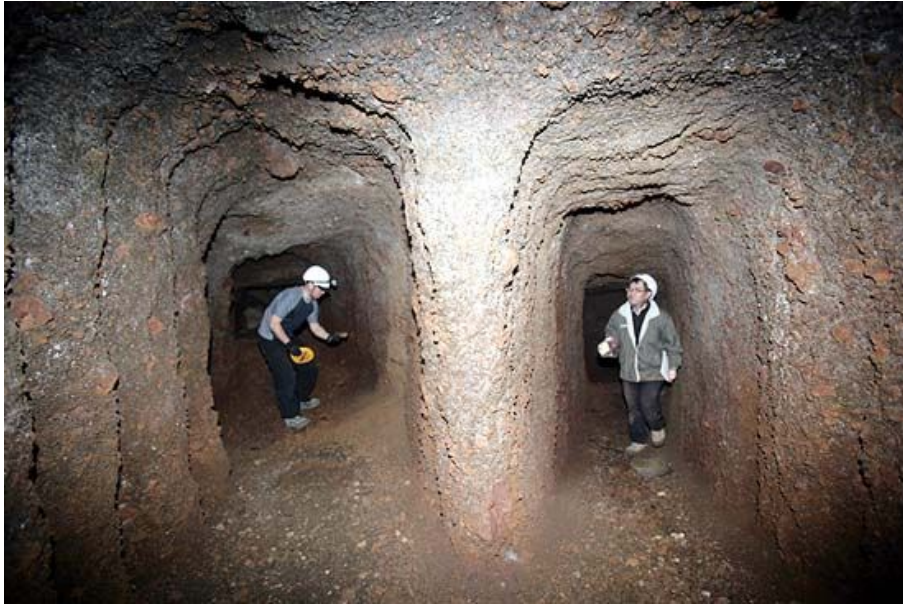
▲지난 8일 두갈래로 나뉜 새신오름 갱도 내부를 조사하고 있는 모습. 양쪽으로 갱목홈이 뚜렷이 나 있다. /사진=이승철기자 sclee@hallailbo.co.kr

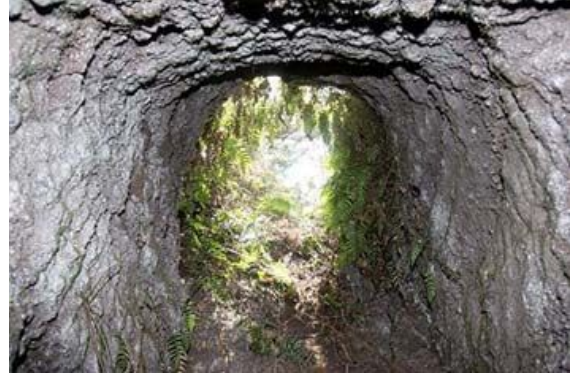
갱도 입구는 대부분 큼직한 돌 등으로 막혀 있다. ▲갱도 내부에서 밖을 바라본 모습. 이유는 이 마을 주민들이 방목중인 소가 자주 지하갱도에 떨어져 죽는 바람에 이를 방지하기 위해 막아버린 것이다. 이 곳 갱도가 제대로 알려지지 않은 이유도 이 때문이다. 갱도 입·출구가 30여개 이상 된다는 것은 오름지하가 거미줄처럼 갱도로 연결돼 있다는 이야기가 된다.

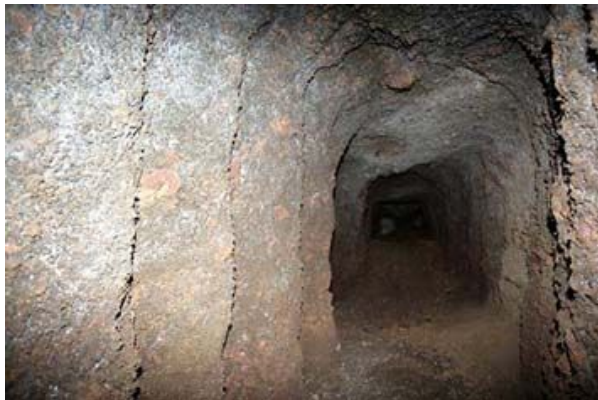
▲새신오름 갱도 내부에 나 있는 갱목홈. 다른 갱도에 비해 보존상태가 양호하다.

무엇보다 이 지하갱도는 벽면에 갱목을 세웠던 흠이 원형 그대로 남아 있어 주목된다. 갱목 흠은 15cm, 흠과 흠 사이의 간격은 40cm 정도 된다. 갱도 내부 벽면을 따라 갱목을 세웠던 흠이 일정간격으로 나 있다. 지금까지 확인한 갱도내부의 갱목흔적 중 보존상태가 양호해 가장 원형대로 남아있다고 할 수 있다. 이 같은 갱목흔적은 당시 갱도내부의 구조 등을 이해하는데 중요한 실마리가 된다. 갱도 내부를 밝히기 위해 등잔 등을 놓았던 흠도 뚜렷하다. 갱도만 판 것이 아니라 실제 갱도 내부에서 일본군이 주둔했음을 추측케 한다.

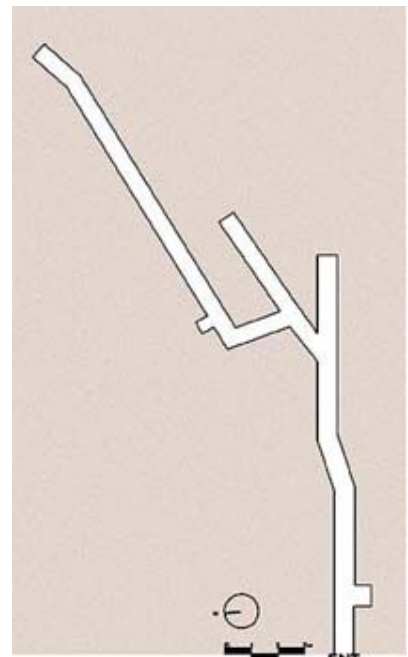
▲도면

첫날 조사에서 탐사팀이 확인한 남서사면의 갱도<도면>는 주 통로의 길이가 30m정도 된다. 이어 왼쪽으로 직선형 갱도 두 개가 나 있고 가운데 갱도는 수직갱도와 연결된다. 수직갱도는 방목중인 소가 떨어질 것을 염려하여 밀어넣은 큼지막한 바위가 갱도바닥에 놓여 있다. 총 길이는 70m 정도, 폭은 1m에서 160cm 내외, 높이는 최고 190cm 정도 된다. 입구는 폭이 150cm, 높이 170cm 정도 된다.
