['고난의 역사현장' 일제 전적지를 가다 (25)]

제2부 :베일 벗는 日本軍 실체-12 3) 제111사단 주둔지 ㉠굽은오름
갱목 설치형태 온전히 남아 주목

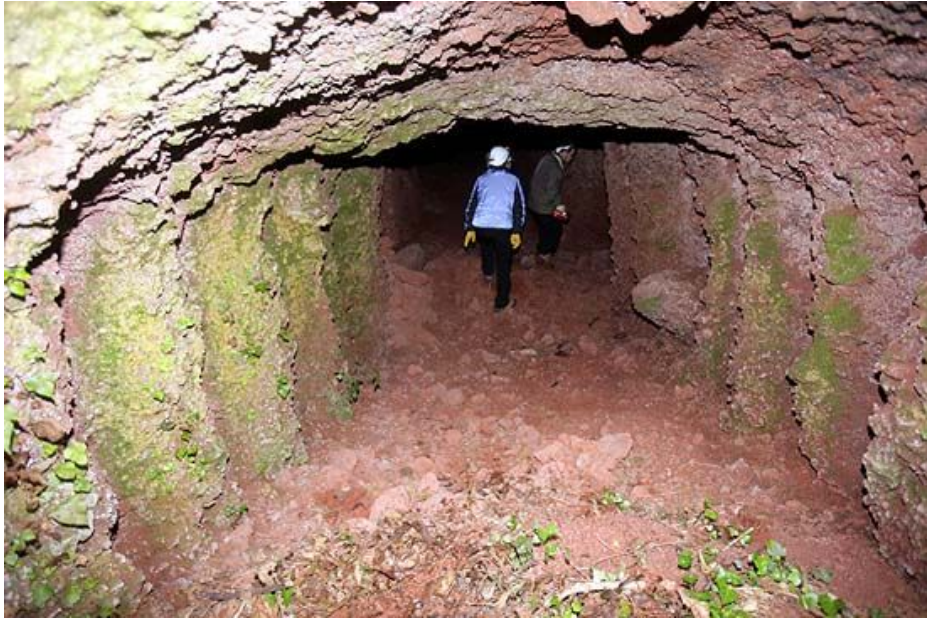
▲양쪽벽면에 갱목홈이 뚜렷한 굽은오름 갱도 내부. 갱도구축과정 및 구조를 파악할 수 있는 중요한 단서가 된다는 점에서 관심을 모으고 있다. /사진 =이승철기자 sclee@hallailbo.co.kr

무엇보다 취재팀의 시선을 끈 것은 갱도내부 전체에 갱목 설치형태가 원형대로 뚜렷이 남아있다는 점이다. 갱목 홈은 무려 직경이 35cm, 높이는 220cm, 갱목홈 간격은 50cm에 이른다. 갱도 내부 좌우측 벽면 뿐만 아니라, 오른쪽으로 난 공간 좌우 벽면에도 남아있다. 갱목홈은 성인이 들어갈 정도로 깊고 뚜렷하다. 일본군들의 무모함과 치밀함에 소름이 끼칠 정도다.

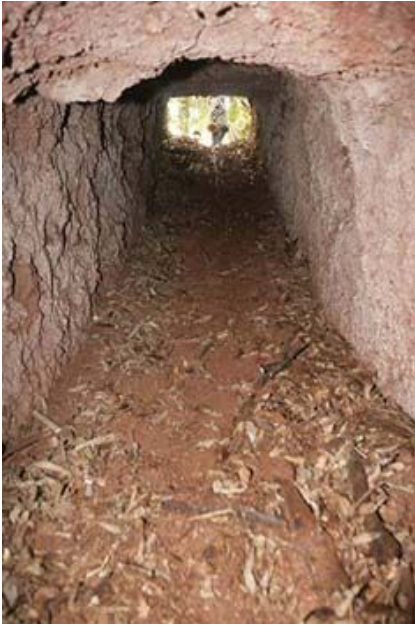
▲굽은오름의 또다른 갱도. 입구가 가파르게 경사져 있다.

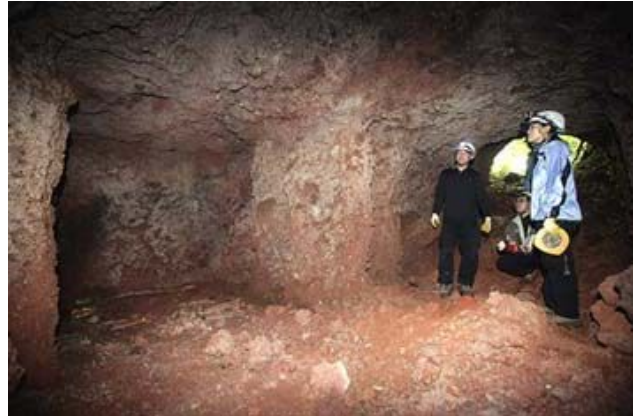
▲특별취재팀이 갱목 흔적이 뚜렷한 굽은오름 갱도 내부를 살펴보고 있다.

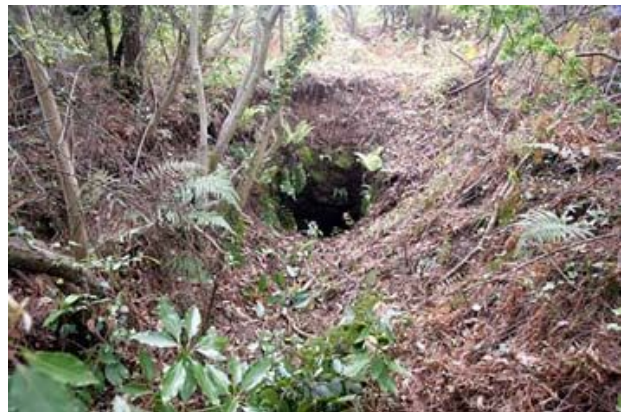
▲갱도입구 바깥으로 교통호가 길게 나 있다.
