['고난의 역사현장'일제전적지를 가다](46)

제2부:베일벗는 일본군 실체-33 3)111사단 주둔지 (24)녹하지오름
대규모 갱도 갱목설치 현장 생생

입력 : 2006. 11.16. 00:00:00

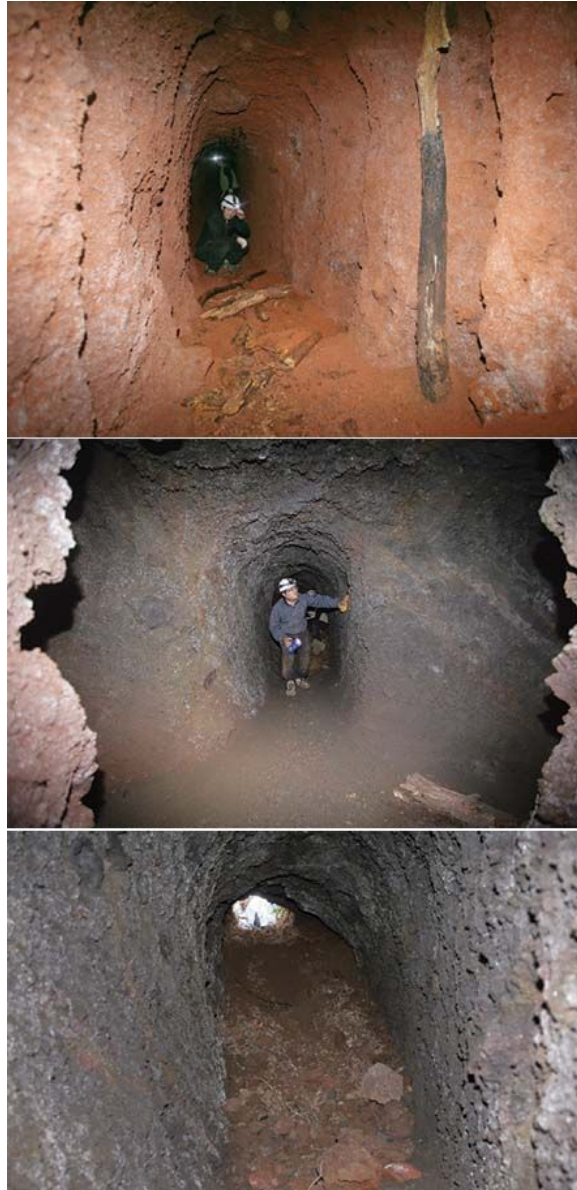
▲ 녹하지오름 갱도 내부에 60여년 전 설치한 갱목이 벽면에 세워져 있다(사진 위). 취재팀이 녹하지오름 갱도 내부를 조사하고 있는 모습(사진 가운데)과 녹하지오름 갱도 내부에서 입구 쪽을 바라본 모습, /사진=이승철기자 sclee@hallailbo.co.kr

60여 년 전 설치한 모습 그대로 갯목이 남아있는 갯도는 길이가 50여m 정도(폭 120cm, 높이 170cm) 된다. 갯도 내부에는 천장을 가로질러 갯목을 설치하도록 한 홈도 확인된다. 갯목홈 바닥에는 밀둥만 남아있는 갯목도 여럿 볼 수 있다. 이러한 당시의 흔적들은 갯도내부의 갯목 설치 등 구축과정을 보여주는 중요한 역사현장이다.

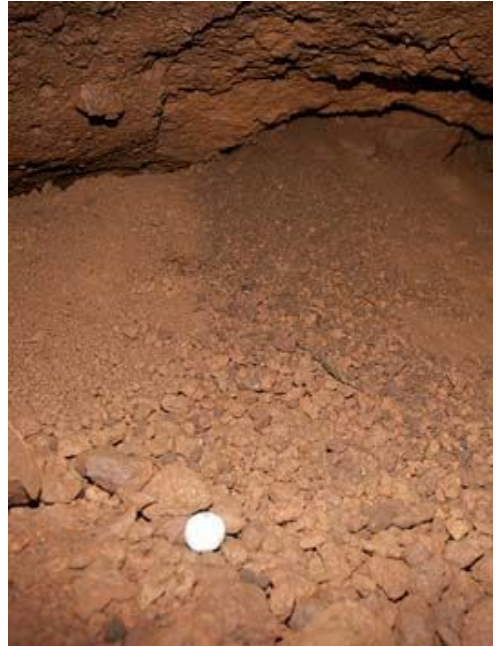
▲녹하지오름 갯도 내부에서 발견된 골프공.

이날 탐사에서는 골프장을 조성하는 과정에서 갯도 입구가 막혀버린 곳도 확인됐다. 이를 보여주듯 갯도내부에서는 골프공이 발견되기도 했다.

아마도 골프공은 골프장쪽의 입구를 막는 과정에서 흙더미에 쓸려 갯도 내부로 흘러들어온 것으로 보인다.
