['고난의 역사현장'일제전적지를 가다](74)

제3부:군사요새로 신음하는 제주-14 (2)96사단 주둔지-(13)관음사 평굴 주변
60여년 전 갯목 설치현장 생생히 남아

해발 680m 한라산 고지대도 갯도로 몸살

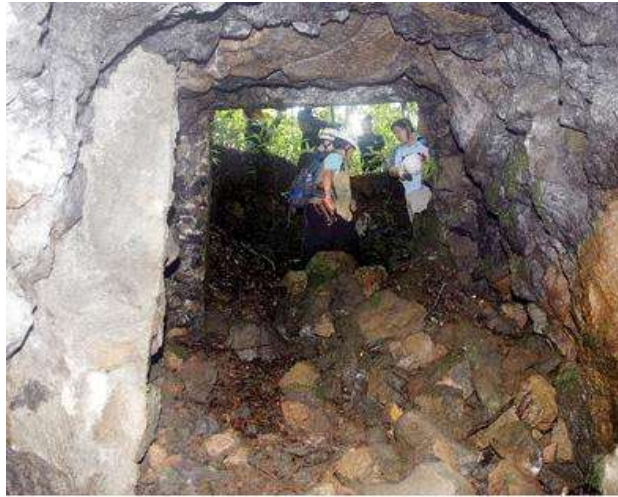
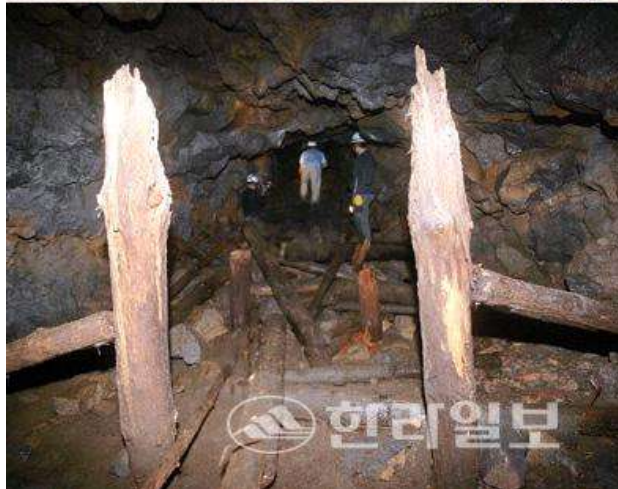
▲평굴 주변에서 확인된 시멘트로 입구를 만든 갯도진지(위)와 갯도 구축 당시 설치됐던 갯목이 60여년이 지난 지금도 고스란히 남아있는 모습. /사진=이승철기자 sclee@hallailbo.co.kr

이곳 갱도내부의 갱목은 천장부가 무너진 지점 이후 공간(3백90cm×3백10cm 안팎)에 무더기로 쌓여있다. 바닥에 박혀있는 갱목 사이 폭은 1m 정도 된다. 갱목은 직경이 20cm 정도로 굵은 통나무다. 갱목 사이를 잇대었던 나무판자도 확인된다.

또 하나의 갱도 역시 그 내부에 수십 여개 되는 갱목이 남아있다. 이 갱도 또한 직선형으로 길이가 20여m 된다. 끝부분은 방처럼 장방형의 공간(4.0m×7.0m 안팎)을 꾸몄다. 갱목은 이 지점에 집중돼 있다. 갱목은 바닥에 그대로 세워져 있는데다 꺾쇠 등이 박혀 있다.

또 다른 갱도는 입구가 시멘트로 만들어져 있어 관심을 끌었다. 갱도 입구 가장자리를 따라 넓은 돌과 잔자갈을 쌓아올리고 시멘트를 발라놓은 것이다. 당시 전시상황에서 물자 등이 부족했던 점을 감안하면 한라산 고지대에 시멘트를 운반해서 갱도입구를 콘크리트로 다졌다는 점

이처럼 평굴 일대에 일본군이 남겨놓은 갯도는 그 자체가 중요한 역사현장이다. 일본군 주둔실태 뿐만 아니라 갯도 구축과정을 생생히 보여준다는 점에서 실제규명을 위한 조사가 뒤따라야 할 것으로 지적된다.

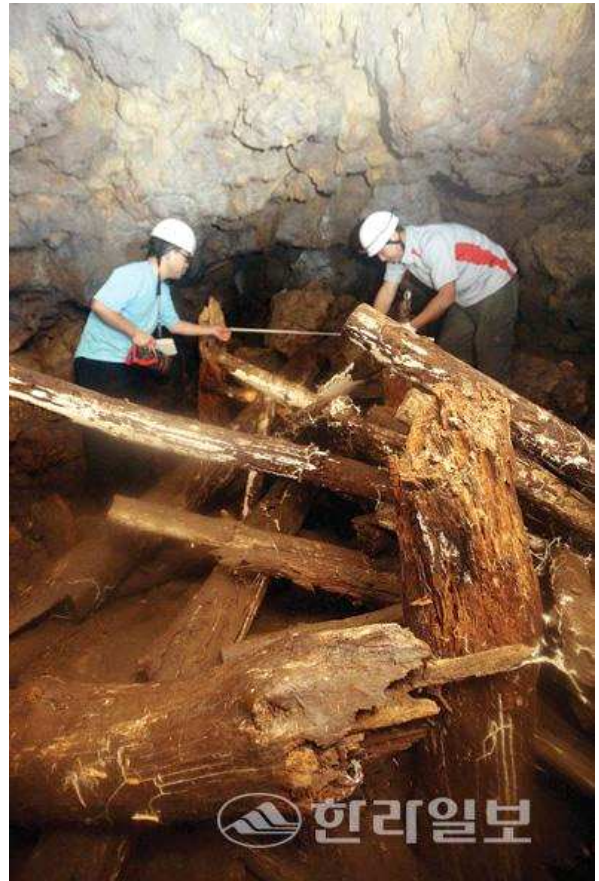
취재팀이 처음 맞닥뜨린 갱도는 길이가 12m 정도 된다. 이 갱도는 전면에 5m 정도의 교통호에 이어 직선으로 하향 전개된다. 갱도 전체가 현무암 바위를 깨고 만들어져 있는데다 균열이 나 있어 언제 무너질지 모르는 상황이다. 아니나 다를까. 중간부분은 이미 무너져 있어 겨우 한사람이 진입할 정도다.

▲해발 6백80m 지점에 위치한 한라산 평굴 주변에서 확인된 갱도진지 내부에서 취재팀이 조사를 벌이고 있다. /사진=이승철기자 sclee@hallailbo.co.kr
