['고난의 역사현장'일제전적지를 가다](76)

제3부:군사요새로 신음하는 제주-16 (2)96사단 주둔지-(15)물장오리
"신성한 오름이 日 군사요새로"

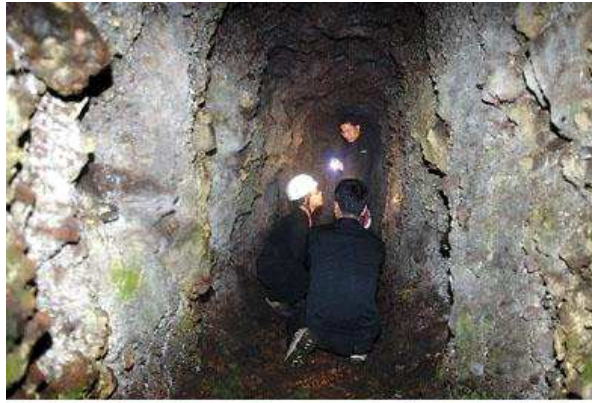
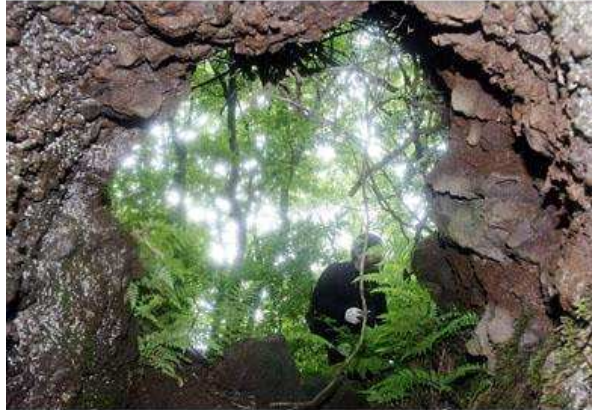
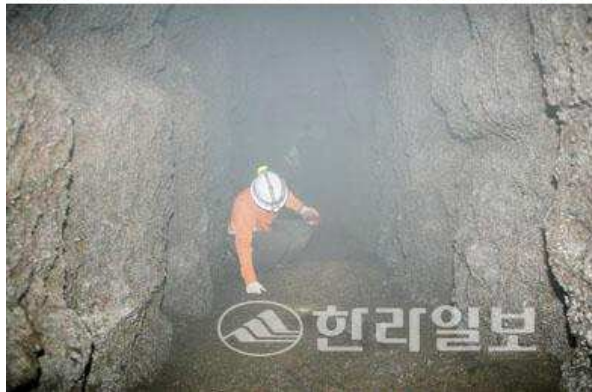
▲사진 위로부터 취재팀이 물장오리 서사면에
구축된 갱도내부를 조사하고 있다. 물장오리 서
사면에 구축된 갱도 입구. 물장오리 분화구 남동
사면에서 찾아낸 갱도 내부. /사진=이승철기자
sclee@hallailbo.co.kr

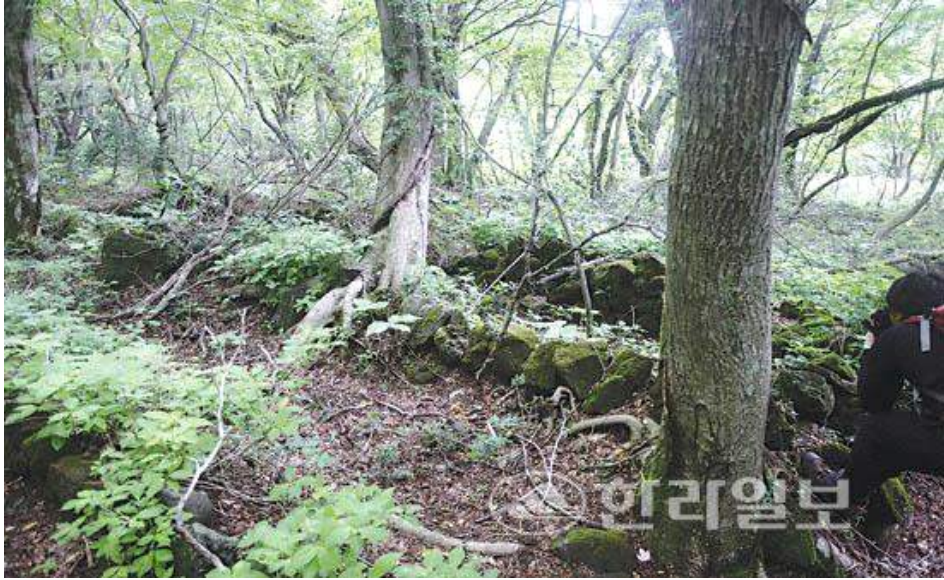
물장오리에는 또 제주4·3 당시 무장대 사령관이었던 이덕구산전(사진)도 남아있다. 오름 하단부 계곡 인근에서 확인되는 이덕구산전은 장방형 구조 등으로 쌓았던 석축흔적이 뚜렷하다. 이처럼 이곳은 일제강점기와 4·3시기에 이르는 고통스럽고 비극적인 역사무대인 것이다. 물장오리는 또한 등정로가 마구 파헤쳐지면서 깊은 속살을 드러내고 있다. 이 지역은 한라산천연보호구역이자 세계자연유산에 포함된 지역중의 하나라는 점에서 더 이상 훼손되기 전에 체계적인 관리계획을 수립해야 할 것으로 지적된다. 물장오리 일대에 흩어진 역사현장에 대한 종합조사 역시 시급하다.
