['고난의 역사현장'일제전적지를 가다](122)

등록문화재 관리 허술 ③ 어승생악 동굴진지
병커형 갱도·토치카시설 등 훼손 우려 커져

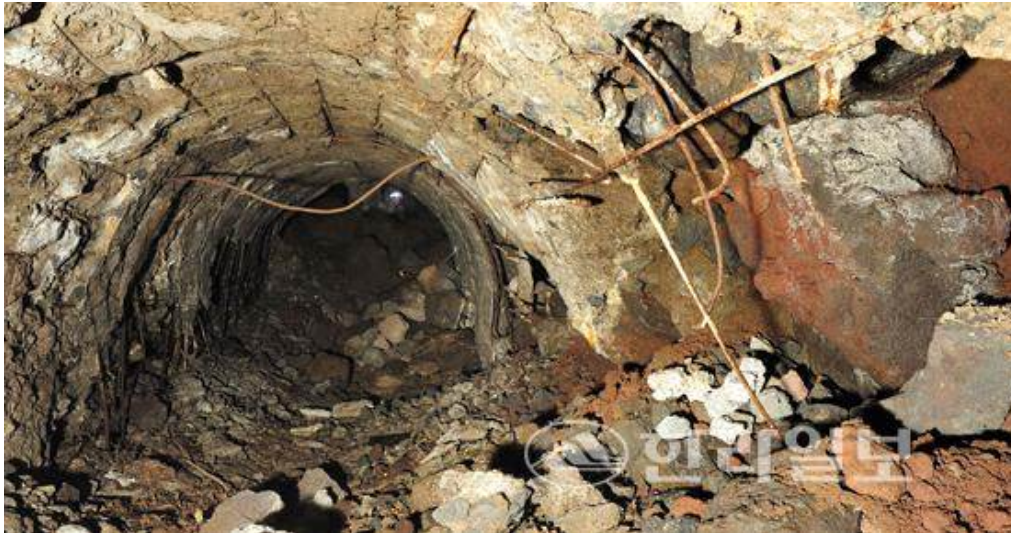
▲견고한 콘크리트로 만들어진 어승생악 동굴진지 내부가 오랜 시간이 흐르면서 차츰 훼손되고 있다. /사진=이승철기자 sclee@hallailbo.co.kr

콘크리트로 마감된 갯도 역시 차츰 훼손되고 있는 실정이다.

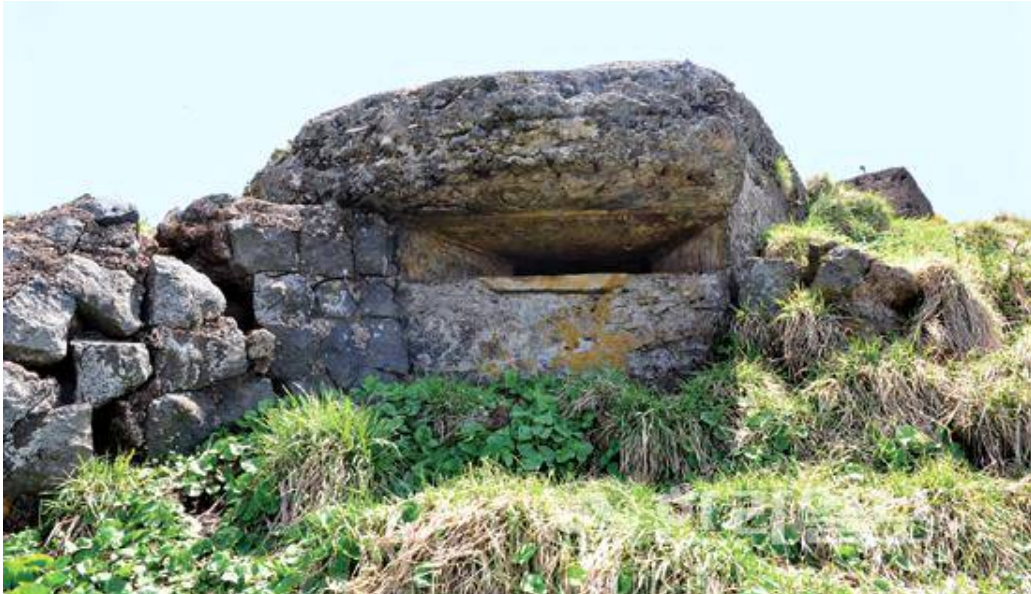
▲어승생악 정상부에 위치한 토치카 시설

어승생악 정상부에 남아있는 토치카 2곳 가운데 1곳은 내부 보존상태가 비교적 양호한 편이다. 하지만 나머지 1곳은 입구를 막아 폐쇄돼 놓은 상태다.

우선 정상부의 토치카 시설은 그 자체로서의 상징성이 크다. 또한 제주도내에서 그 유형을 거의 찾아볼 수 없다는 점에서 전쟁유적으로서의 보존가치가 높다. 현재 폐쇄되어 진입이 불가능한 토치카 1곳 역시 입구를 개방하는 방안도 검토해야 할 것으로 지적된다. 토치카는 견고한 콘크리트로 돼 있음에도 불구하고 거의 방치되다시피 하고 있다는 점에서 제대로 된 안내문을 세우고 주변을 정비해야 할 것으로 지적된다.
