제주시 안전한 도로환경조성을 위한 정책 제언

포트홀 관리 대책을 중심으로

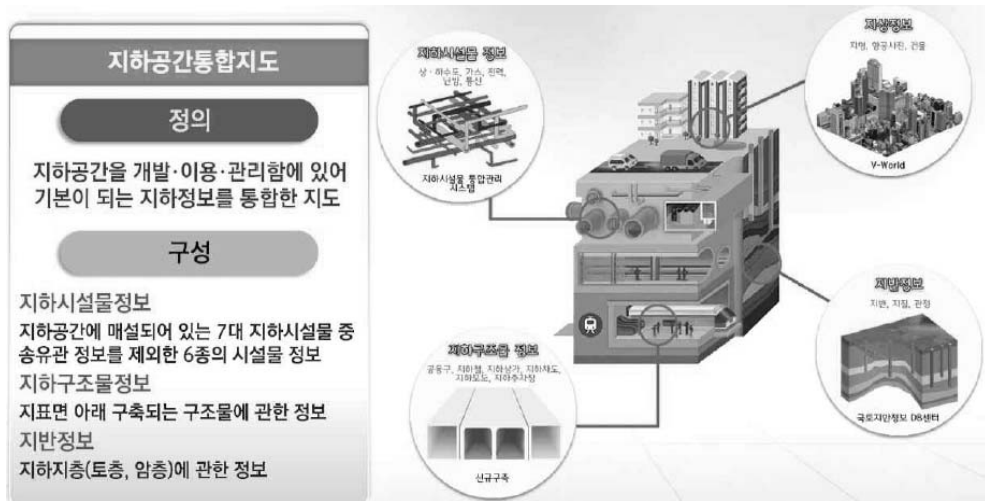
[그림 1] 국토교통부 지하공간통합지도 구축 개요도

해당 사업의 핵심 내용을 크게 세 가지로 첫째, 범정부 활용을 위한 지하공간 정보 기반 마련, 둘째, 스마트한 지하정보 통합, 활용체계 구축, 셋째, 지하정보 활용 지원센터 운용으로 구분된다(그림 1).

국가에서 지하공간을 개발, 이용, 관리하기 위해서 기본이 되는 지하시설물, 지하구조물, 지반 등의 지하공간정보를 통합하여 구축하고자 하는 정보의 기반 플랫폼을 마련하고자 하는 것이다.

- 지하시설물 정보 : 지하공간에 매설되어 있는 7대 지하시설물 중 송유관 정보를 제외한 6종의 시설물 정보
- 지하구조물 정보 : 지표면 아래 구축되는 구조물에 관한 정보
- 지반 정보 : 지하지층, 토층, 암층에 관한 정보

현재까지 관리기관별로 산재되어 있던 정보를 취합하고 가공하여 생산된 통합지도를 종합적으로 제공하고 활용하기 위한 시스템을 마련하고자 한다.

통합지도를 구축한 후, 종합적인 관리체제로 전환하게 되면 컨설팅 등을 수행하는 종합 지원센터를 국가에서 집중 육성 관리하도록 하는 것이다.

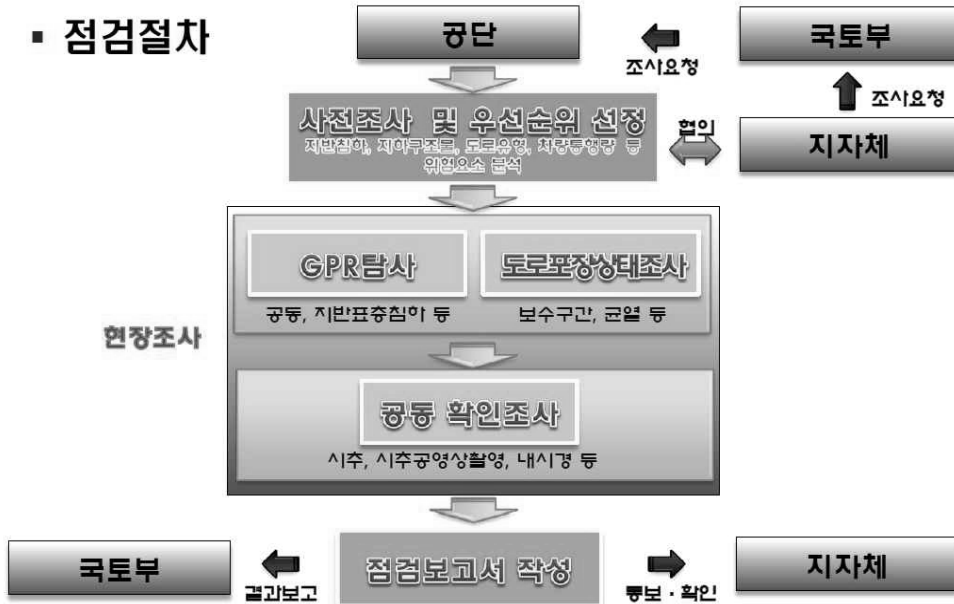
[그림 2] 한국시설안전공단 지반탐사 점검 절차

지반탐사반의 현장조사는 지표투과레이더(GPR) 탐사³⁾와 도로포장상태조사를 함께 진행하고, 동공 확인조사를 통해 최종 분석을 실시하는 것으로 이루어진다(그림 2). 또한 그 결과는 지반탐사반이 동공을 발견한 경우에는 지자체에 통보하는 주요 결과물 및 도

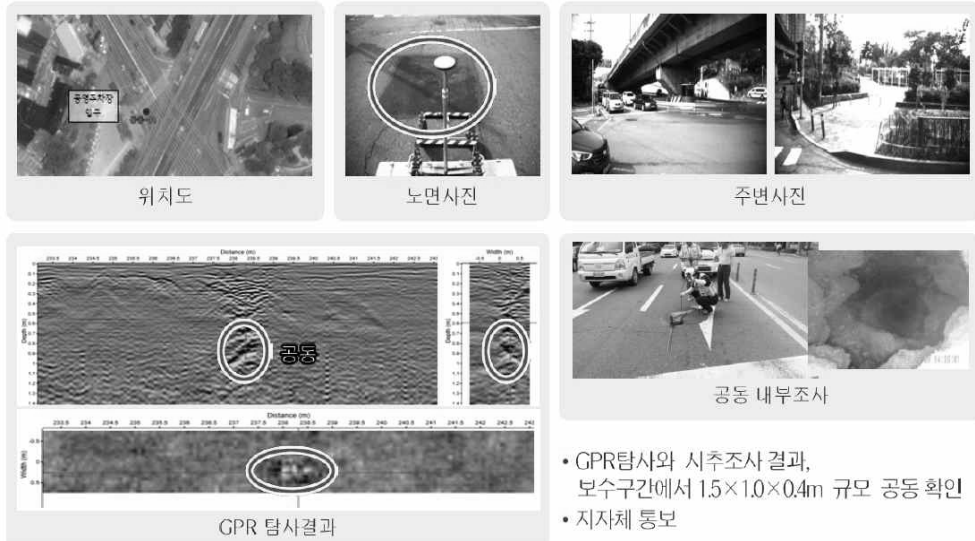
[그림 3] 한국시설안전공단 지반탐사 결과 사례(광주시)

▪ 광주광역시 ○○현장(공동)

로관리를 위한 정보를 위치도, 노면사진, 주변사진, 탐사 결과 등으로 통보하고 유지보수 관리를 통보하고 확인한다(그림 3).

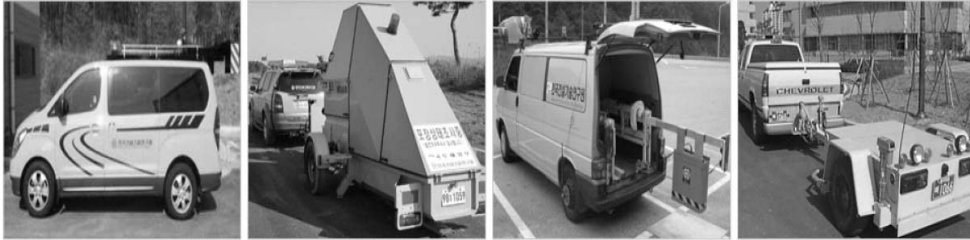
[그림 4] PMS 도로포장상태 조사장비

* 좌측부터 노면조사장비, 포장구조진단기, 지표투과레이더, 미끄럼저항측정기

포장관리시스템에서는 다양한 장비와 방법을 이용하여 현재의 포장상태 즉 표면손상, 지지력, 평탄성 및 미끄럼 저항성 등을 조사, 평가하여 우선순위를 결정한다. 실제로 일반국도는 매년 약 3,000km의 포장상태를 조사하고 분석한다. 균열 및 소성변형 등으로 보수가 필요한 구간은 투자 우선순위에 따라 최적의 보수공법을 선정하여 정비한다.

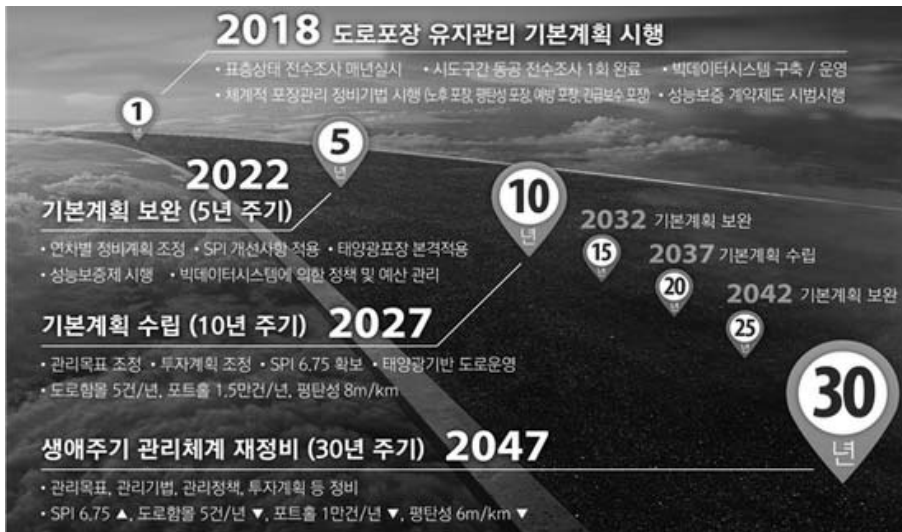
[그림 8] 서울시 도로포장 생애주기 관리계획

뿐만 아니라 서울시는 도시 노후화 진입과 표층 위주의 도로포장 정비로 인해 누적된 노후포장 해소와 공용수명 증대, 장기적 유지관리 효율화를 위해 2015년 9월부터 ‘차도 혁신 종합대책’을 시행한다. 그 대책의 하나인 ‘차도관리 마스터플랜’을 그림 8처럼 30년 생애주기의 ‘안전, 쾌적, 장수명 도로포장 유지관리 기본계획’ 체계로 재편해 관리한다.

서울시는 2013년 아스팔트 10계명을 마련하고, 2015년 차도혁신 종합대책의 시행으로 안전한 도로기능이 회복되는 성과와 함께 생애주기 관리체계(1년, 5년, 10년, 30년 주기)에 따라 짜여진 ‘도로포장 유지관리 기본계획’을 시행해 표층 재포장 위주의 관리기법을 노후포장, 평탄성 포장, 예방포장, 긴급보수포장 관리기법으로 유지관리한다.

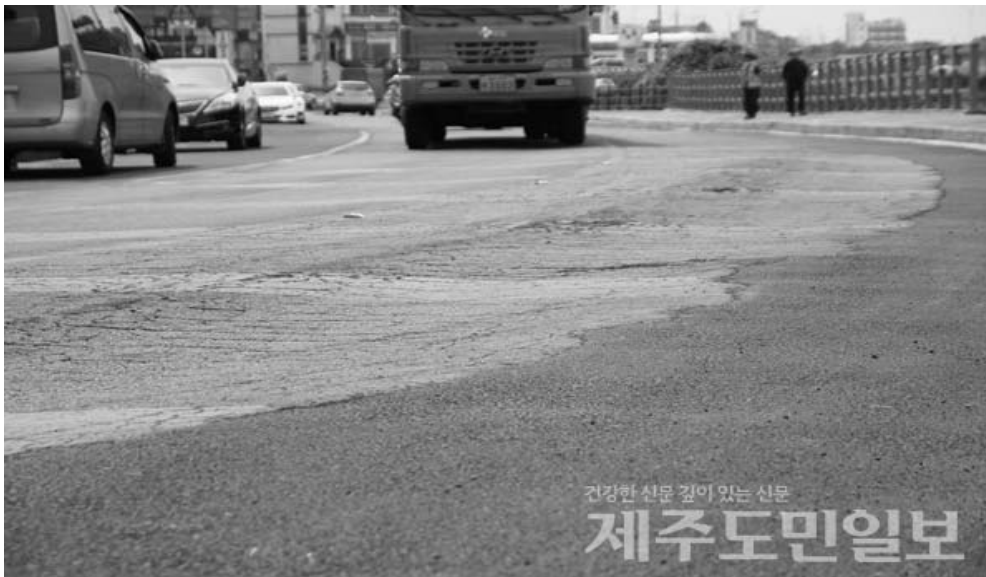
[그림 9] 제주시 용담해안도로의 심각한 포트홀 현상

최근 용담해안도로는 전 구간에 걸쳐 도로가 깨지고 파이는 등 포트홀 현상을 어렵지 않게 찾아볼 수 있다. 1990년대 개설된 용담해안도로는 인근에 바다가 인접해 아스팔트 부식이 상대적으로 빠른데다, 관광지로 각광받으며 최근 차량 통행 증가까지 포트홀이

생길 수밖에 없는 조건이다. 문제는 이 같은 현상이 수년째 계속되고 있고 체계적인 대응이 신속하지 않다는 점이다(제주도민일보, 2017.05.10.).

하지만, 최근 아름다운 풍광을 간직해 도민과 관광객들이 인산인해를 이루는 제주시 용담해안도로만해도 도로 곳곳이 깨지고 파손되는 포트홀 현상이 수년째 방치됨에 따라 차량 운전자의 안전을 위협하고 미관을 저해하고 있어 보수가 시급한 실정이다.

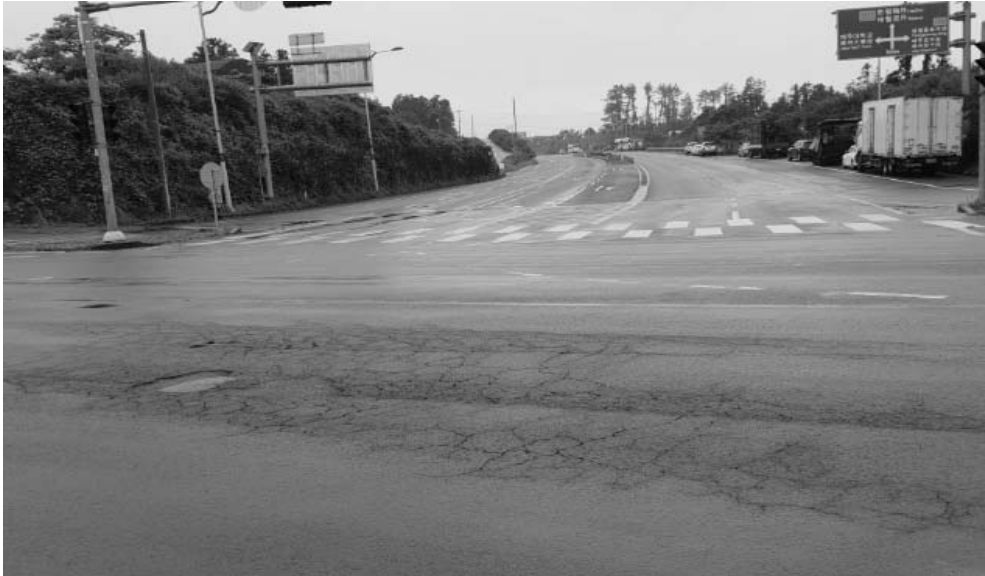
[그림 11] 제주시 영평동 도로에 생긴 포트홀

여름철 심각한 장마철과 우기를 거치면 도로 위 흉기로 불리는 포트홀은 더욱 도로 곳곳에서 운전자들의 안전을 위협하게 된다. 지난 2018년 여름 기록에 따르면, 오라 2동 제주교도소 앞 오거리 인근 도로에는 크고 작은 포트홀이 발생하였고, 이 도로에서는 일부 운전자들이 움푹 패인 포트홀을 발견하여 급하게 차선을 변경하는 모습도 쉽게 볼 수 있었다. 인근의 제주여고 인근과 삼도119센터 인근 도로는 찌꺼기 갈라져 울퉁불퉁한 상태였지만 임시복구용 포장재를 이용, 일부 구간만 보수된 상태였다. 이외에도 애자로와 임항로 등 제주지역 도로 곳곳에는 크고 작은 포트홀이 생긴 상황이다(제주신보, 2018.07.08).
