제주성 운주당 유적 시굴조사 간략보고서

제주성 운주당 유적
시굴조사 간략보고서

1. 조 사 명 : 제주성 운주당 유적 발굴조사

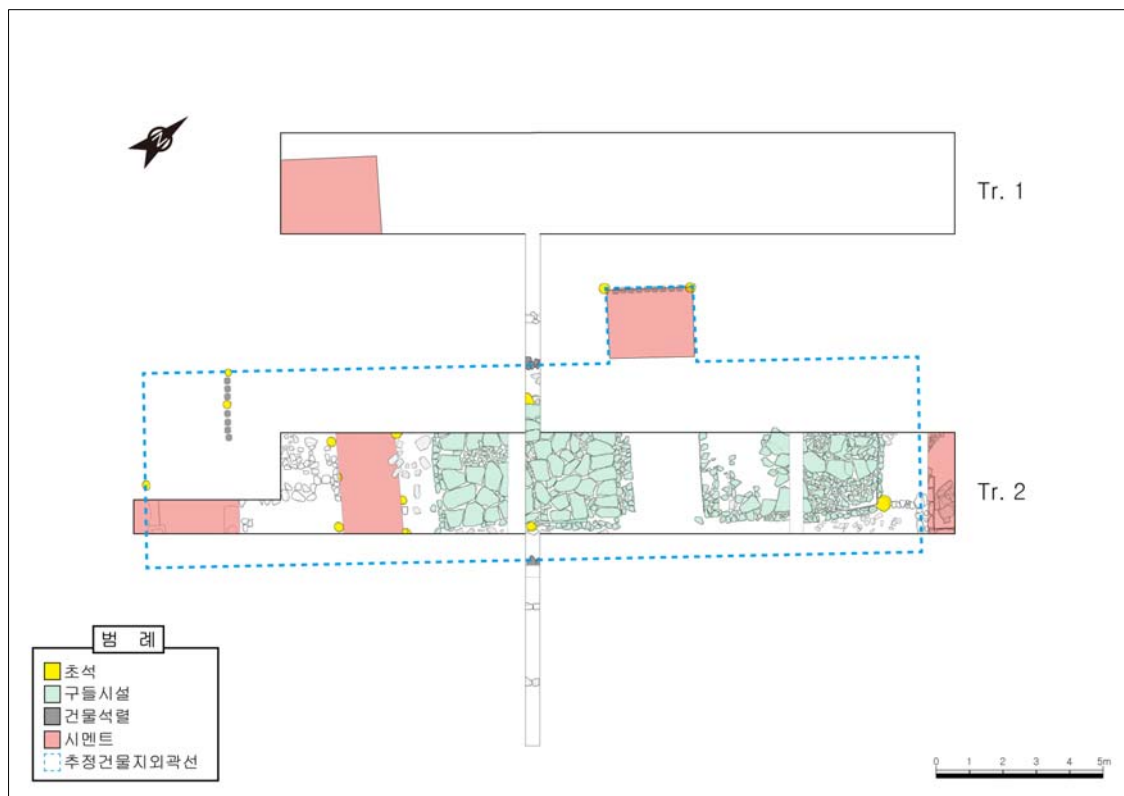
도면 6. 트렌치 1,2 유구배치도

트렌치 1은 조사대상지 북쪽 가장 낮은 1109번지에 설치하였다. 트렌치는 1109번지 장축방향에 맞춰 3×20m의 규모로 구획하여 조사를 실시하였다. 조사결과 트렌치 서쪽과 중앙부에서는 시멘트로 마감한 건물지의 일부가 확인되었으며 시멘트 하단으로 현무암 할석을 이용하여 기반을 조성한 뒤 시멘트를 덧씌운 흔적이 확인되었다. 기존의 건물지에 시멘트를 덧씌워 그대로 사용했는지 다시 증측 했는지는 현재 조사과정에서는 불분명 하다. 트렌치 서쪽단면에서 토층조사를 실시한 결과 총 3개의 층이 확인되었다. 1층인 경작층 하단으로 2층인 명갈색점토층이 확인되었으며 명갈색점토층 하단으로는 풍화암반층이 확인되었다. 2층은 문화층으로 판단되며 기와편을 비롯하여 현무암 할석이 확인되어 건물지로 사용했던 당시의 생활면으로 판단된다. 트렌치 내부토층은 북동쪽으로 갈수록 경작층 하단으로 복토층이 두텁게 확인되고 있어 깊어지는 경향을 보인다. 복토층은 문화층인 명갈색점토층을 교란시켜 풍화암반층까지 복토가 이루어졌다. 트렌치 내부 복토층에서는 기와편을 비롯하여 자기편이 소량확인 되고 있으나 명확한

건물지의 흔적은 확인되지 않았다. 하지만 시멘트 구조물 하부에 현무암을 이용하여 기단석렬을 조성한 흔적이 확인되어 기존 건물지를 증개축 했을 가능성도 있다.

트렌치 2는 1109번지 중앙부에 트렌치 1과 같은 방향으로 3×20m의 규모로 구획하여 조사를 실시하였다. 조사전 트렌치 내부에서는 다량의 기와편이 지표면에서 확인되어 수습을 한 후 조사를 실시하였다. 경작층을 제토하자 기단석렬 및 초석 등 건물지의 내부 시설이 확인되었다. 트렌치 내부에서 확인되는 초석은 원형으로 치석된 형태로 확인되었다. 초석의 지름은 20~40cm로 다양하게 확인되었다. 건물지의 규모는 측면이 1칸이 약 370cm로 확인되었다. 정면의 규모는 초석이 전부 노출되지 않아 알 수 없다. 다만 양끝 기단석렬의 간격은 측면이 5m, 정면은 23.2m로 추정된다. 건물지 내부에서는 구들이 북동쪽과 남서쪽 양단에서 확인되었다. 구들 상부로 구들장이 원형 그대로 확인되었다. 북동쪽에 비해 남서쪽 구들이 비교적 원형을 잘 유지하고 있다. 남서쪽의 경

우 구들의 규모는 550×370cm로 확인되었다. 아궁이는 서쪽에 위치하고 있으며 구들장 주변으로 현무암 할석을 이용하여 외곽이 조성되었으며 구들장 사이로 사춤돌로 구들장 사이를 메웠다. 구들장의 평면형태는 장방형이나 타원형 이루고 있으며 규모는 약 50×100cm 내외의 판석이다. 북동쪽 구들의 규모는 557×370cm으로 남서쪽의 구들과 규모는 거의 같으나 내부 구들장이 정교하게 놓여져 있지 않고 판석으로 만들어진 구들장은 일부에서만 확인되었고 다량의 현무암 할석을 이용한 흔적이 확인되었다. 양쪽 구들 밖으로는 시멘트로 덧씌워진 시설물이 확인되었다. 시멘트 하부로는 현무암 할석으로 축조된 석렬을 비롯하여 규모가 작은 초석이 확인되었다. 이 시설물 또한 기존의 건물지나 시멘트를 덧씌워 시설했는지 다시 신축을 했는지에 대해서는 좀더 세밀한 조사가 필요할 것으로 판단된다. 트렌치 내부와 주변에서는 다량의 기와편이 확인되었으며 기와편 중 명문와도 확인되었다.

4. 조사결과, 트렌치 1과 트렌치 2 내부에서 건물지가 확인되었다. 트렌치 1에서는 남서쪽으로 시멘트가 덧씌워진 건물지 일부가 확인되었다. 트렌치 2에서 확인되는 건물지의 일부로 추정된다. 트렌치 2 내부에서는 초석을 비롯하여 건물지 내부 부속시설이 확인되었다. 특히 건물지 양단으로 구들이 확인되었으며 구들 상부로 판석을 이용한 구들장이 양호하게 확인되었다. 구들의 규모는 550×370cm로 확인되었다. 트렌치 내에서 확인할 수 있는 건물의 잔존규모는 측면이 1칸으로 약 370cm로 확인되었다. 정면은 알 수 없으나 양 끝에 노출된 기단석렬의 간격은 측면이 5m, 정면은 23.2m로 확인되었다. 다만, 정밀발굴조사를 실시하여 주변을 확장하게 되면 건물의 정확한 규모를 파악할 수 있을 것으로 판단된다. 트렌치 3~7에서는 건물지와 관련된 시설물이나 유구는 확인되지 않았다.

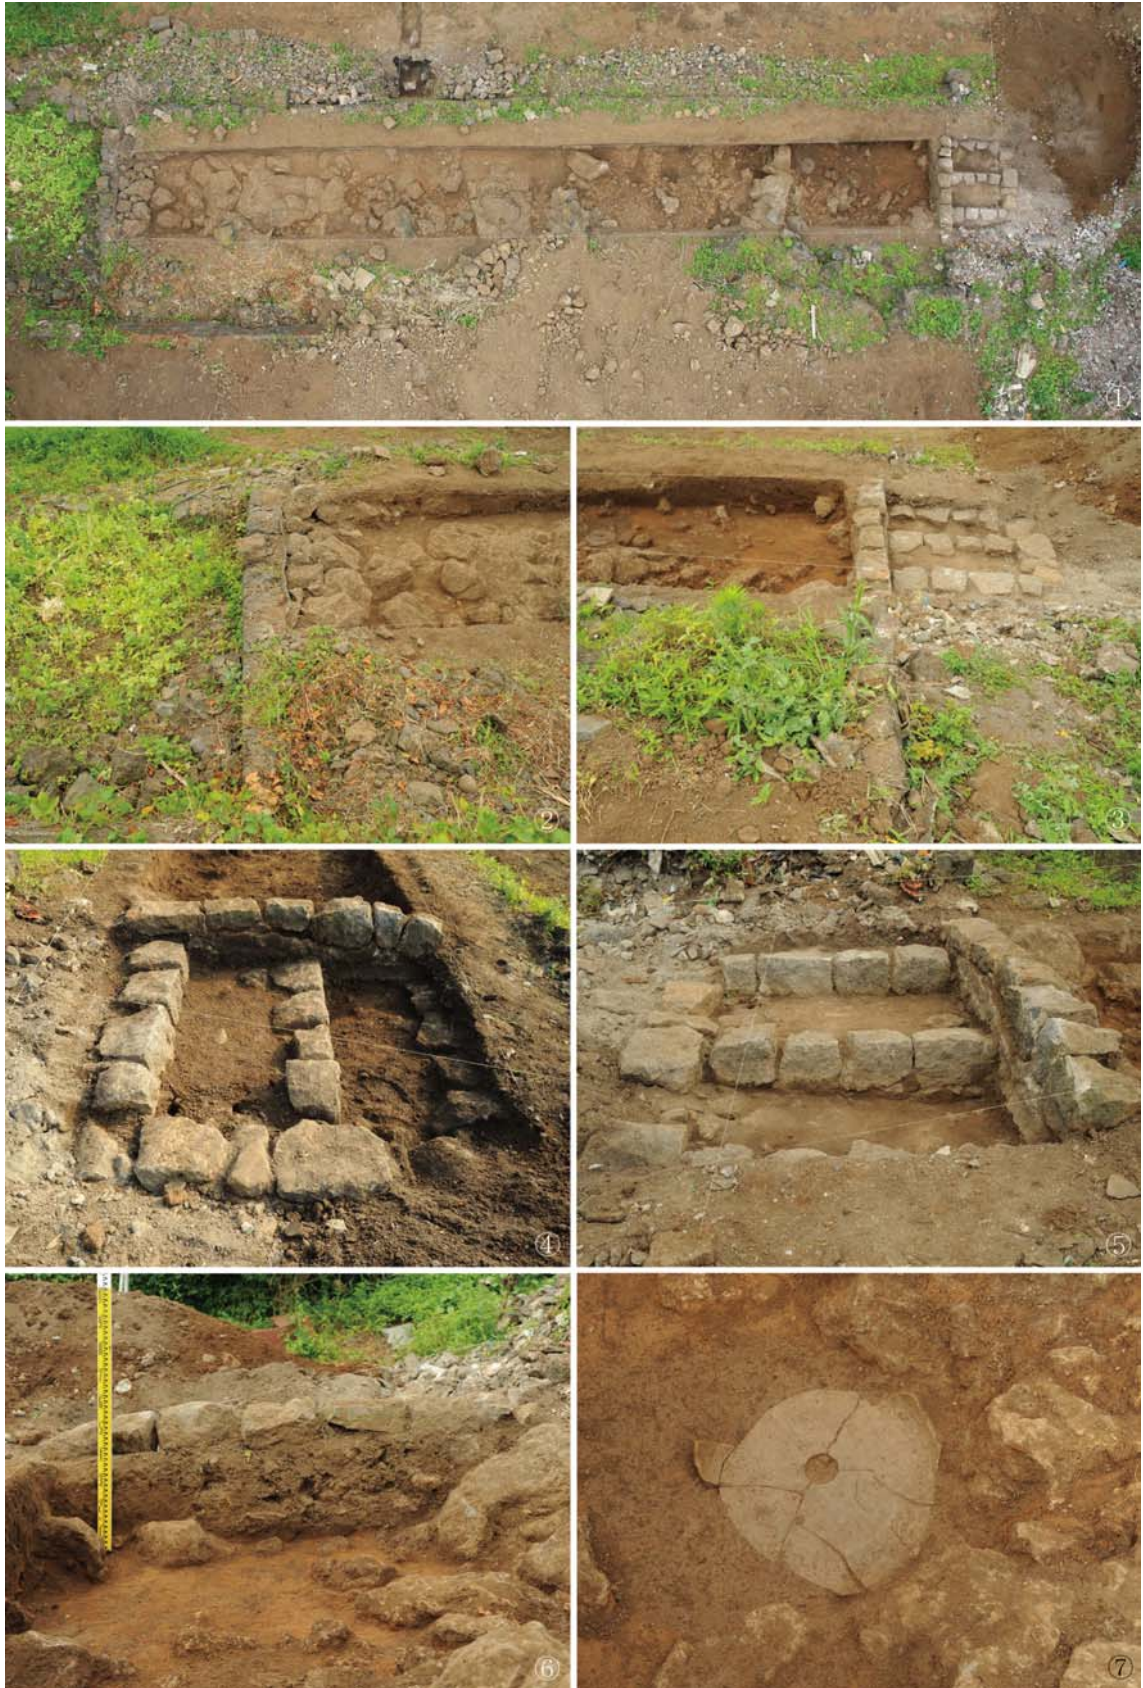
도판 9. 트렌치 3(① : 조사 후 전경, ② : 서편 축대, ③ : 동편 축대, ④, ⑤ : 후대건물지, ⑥ : 토층, ⑦ : 출토유물)

트렌치 3은 1109번지 남동쪽에 위치하고 있으며 트렌치 2와 같은 방향으로 6m 이격하여 2×20m의 규모로 구획하여 조사를 실시하였다. 트렌치 2에서 한단 올라와 있으며 북서쪽으로 축대가 조성되어 있다. 트렌치 내부 북동쪽의 토층을 살펴보면 경작층 하단으로 교란층이 확인되었으며 교란층 하단으로 명갈색사질점토층이 확인되었다. 특히 암반층이 발달되어 있어 바닥이 고르지 못하다. 트렌치 내부 암반과 암반사이에서는 교란이 흔적이 뚜렷이 관찰되고 있으며 트렌치 북동쪽 끝으로 축대를 오르내릴 수 있는

계단시설이 확인되었다. 계단시설은 잘 치석된 현무암 할석을 이용하였으며 할석의 크기는 20~30cm이다. 계단시설의 폭은 약 180~190cm로 확인되었다. 그 밖의 트렌치 내부에서는 유구는 확인되지 않고 있지만 기와편이 소량 확인되었다.

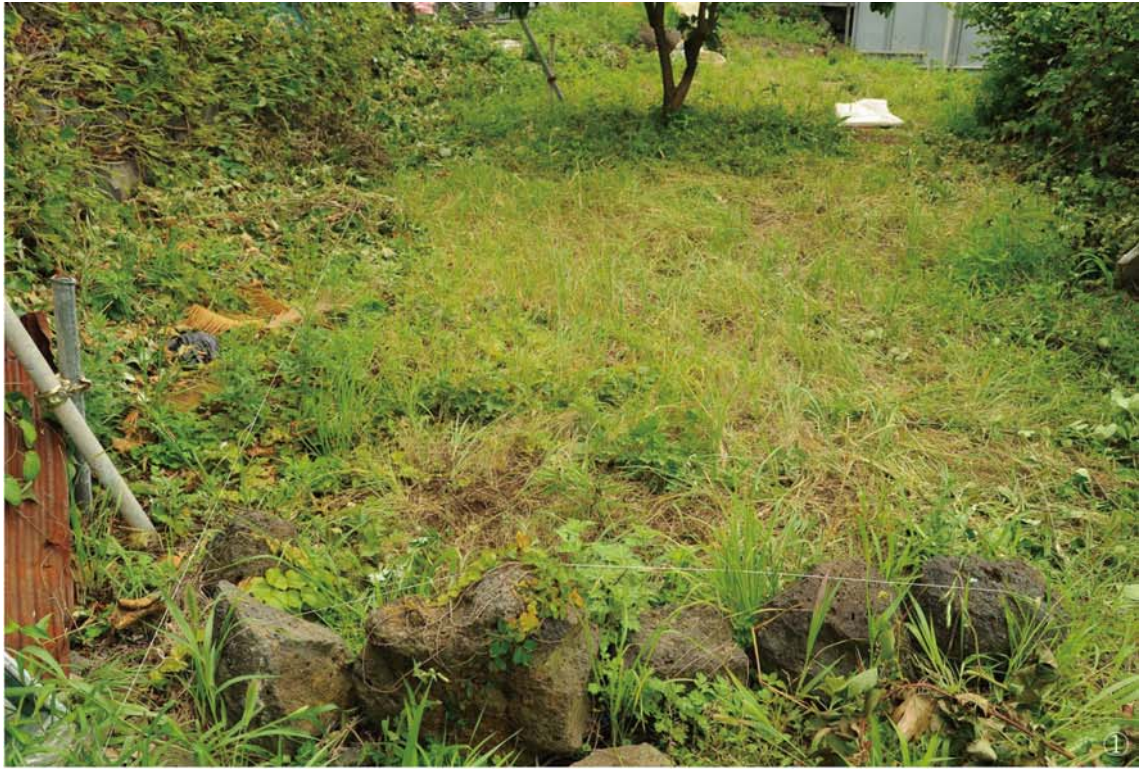
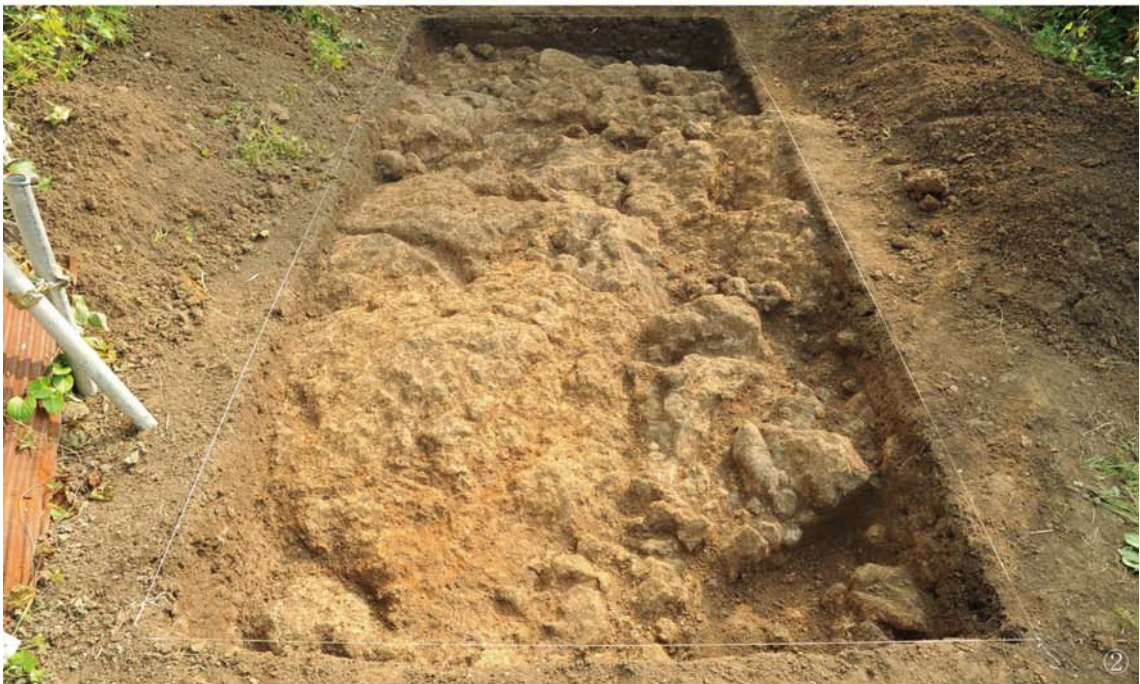
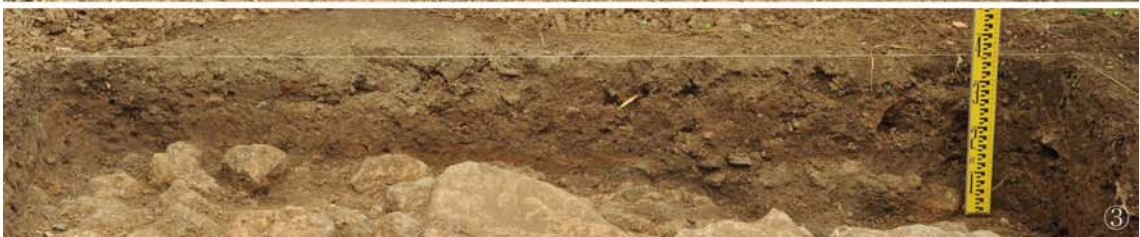
도판 10. 트렌치 4(① : 조사 전 전경, ② : 조사 후 전경, ③ : 토층)

트렌치 4는 조사대상지 남서쪽 1109-6번지 내에 지장물을 피해 N58°E 방향으로 2×5m의 규모로 설치하여 조사를 실시하였다. 트렌치 조사결과 경작층 하부로 풍화암 반층이 바로 확인되었다. 전체적으로 암반층이 발달되어 있으며 내부에는 건물지와 관련된 시설물이나 유구는 확인되지 않았다.

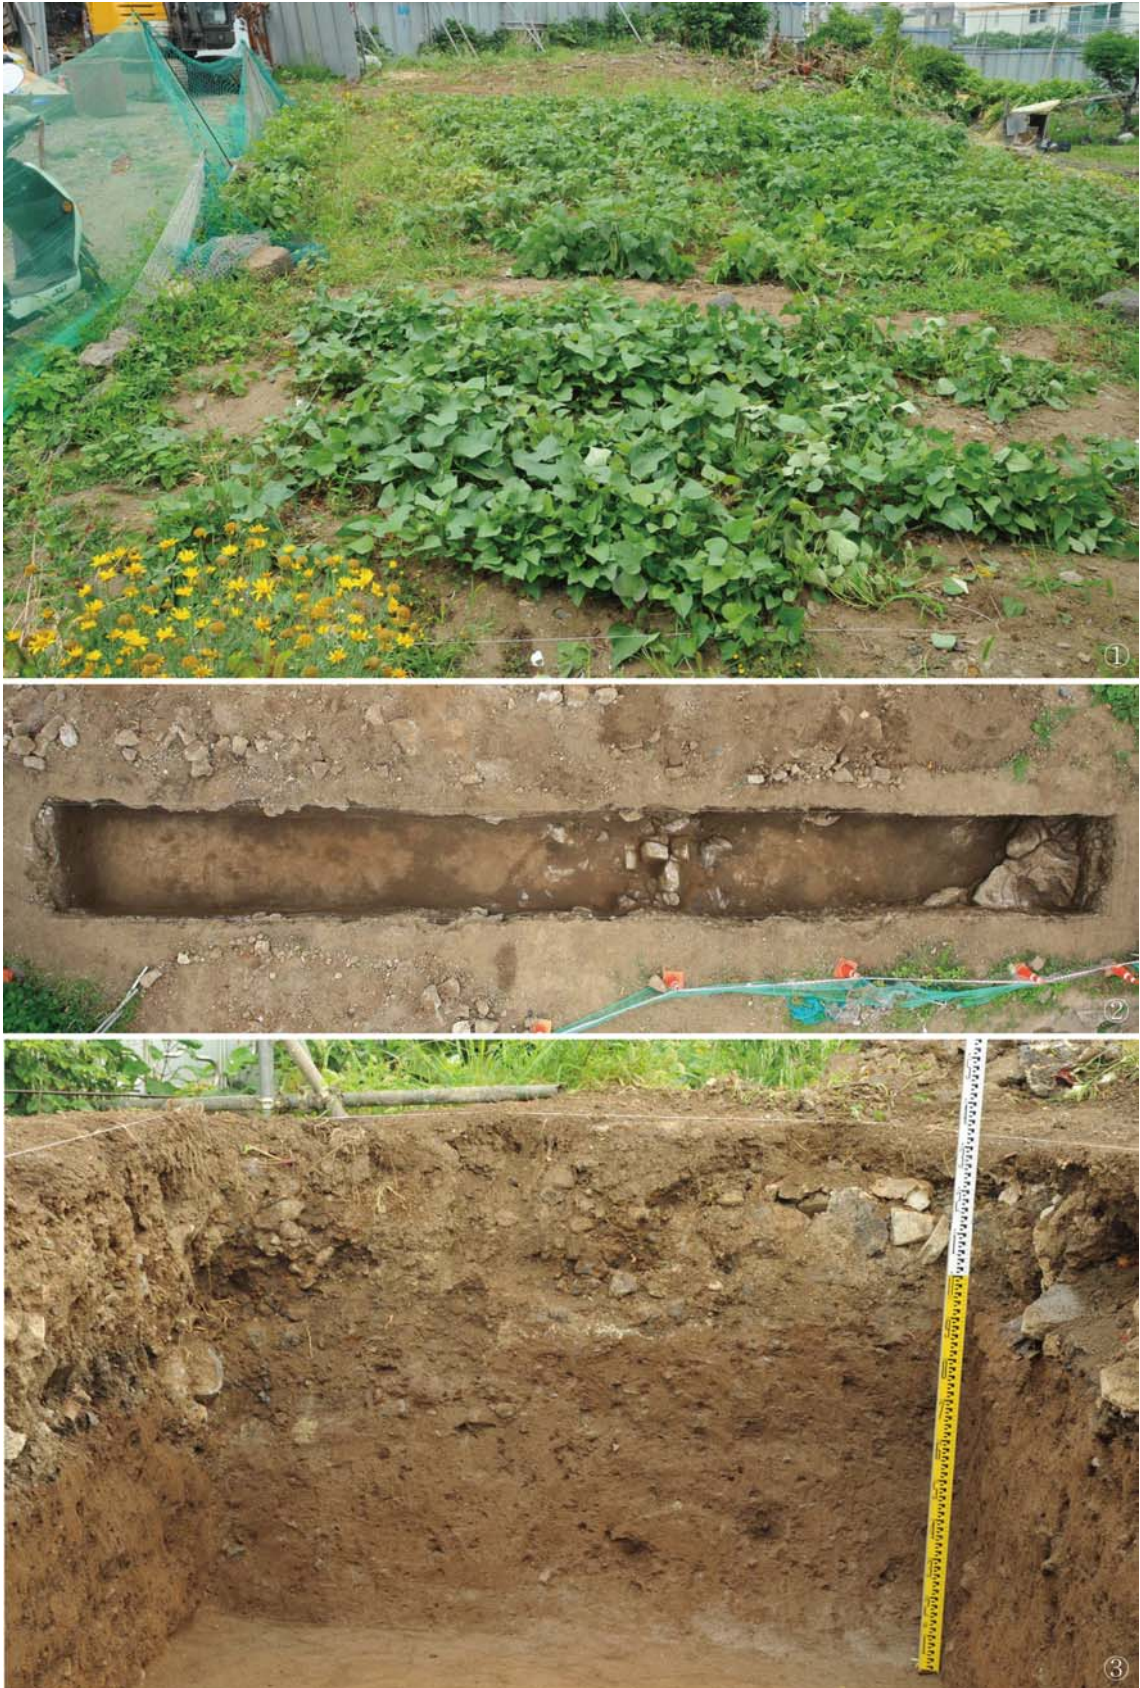
도판 11. 트렌치 5(① : 조사 전 전경, ② : 조사 후 전경, ③ : 토층)

트렌치 5는 1109번지보다 한단 올라온 1108번지에 설치하였으며 지면을 경계로 1m이상의 축대가 축조되어 있다. 트렌치는 N41°E 방향으로 2×20m로 설치하여 조사를 실시하였다. 트렌치 남서쪽의 단면에 대한 토층조사결과 경작층하단으로 교란층이 확인되고 있다. 교란층 내부에서는 폐건축물을 비롯하여 현무암 할석이 다량으로 확인되었다. 교란층 하단으로 명갈색사질점토층-풍화암반층 순으로 확인되었다. 교란층은 북동쪽으로 갈수록 두터워지는 경향을 보이고 있으며 북동쪽으로는 암반층이 발달되어 있다. 트렌치 조사결과 자연퇴적층은 북동쪽으로 갈수록 교란층의 영향으로 거의 남아 있지 않고 암반층이 바로 확인되었으며 트렌치 내부에서는 건물지와 관련된 시설물이나 유구는 확인되지 않았다.

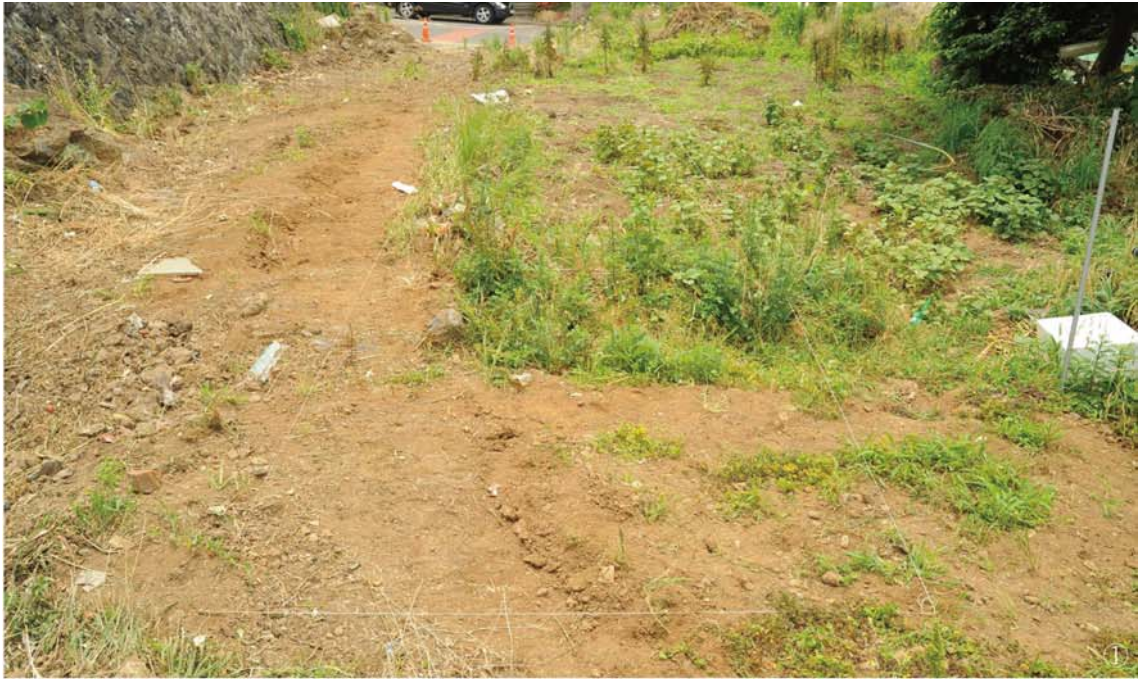
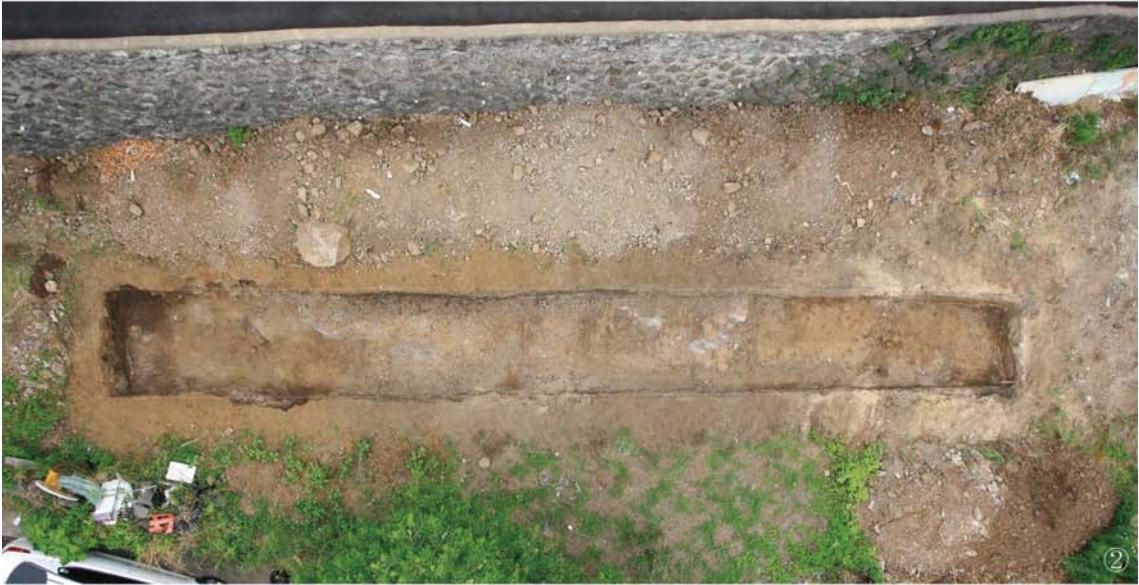
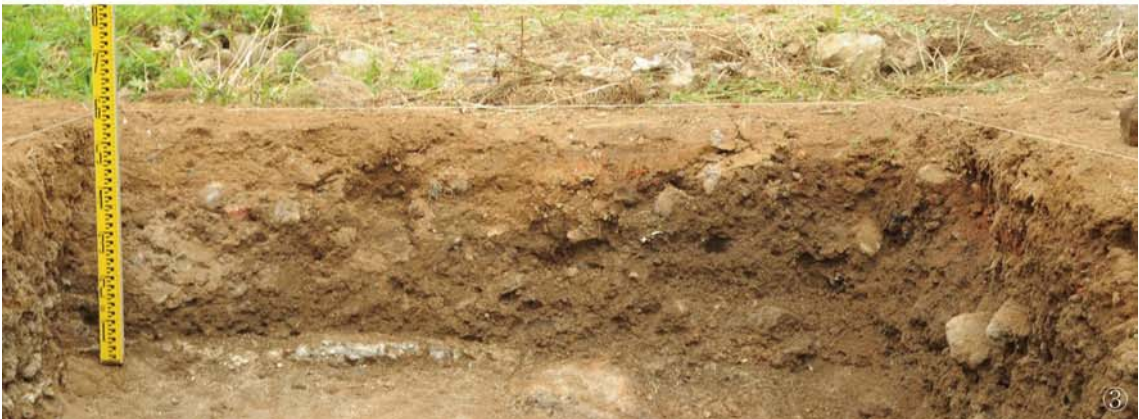
도판 12. 트렌치 6(① : 조사 전 전경, ② : 조사 후 전경, ③ : 토층)

트렌치 6은 1108-28번지에 설치하였다. 조사대상지에서 가장 높은 곳에 위치하고 있다. 트렌치는 N55°E 방향으로 2×18m로 구획하여 조사를 실시하였다. 트렌치 북동쪽 단면에 대한 토층조사결과 경작층 하부로 복토층이 확인되었으며 복토층하부로 풍화암 반층이 확인되었다. 트렌치 조사결과 자연퇴적층은 확인되지 않았으며 과거 도로를 조성한 흔적만이 확인되었다. 트렌치 내부에서는 건물지와 관련된 시설물이나 유구는 확인되지 않았다.

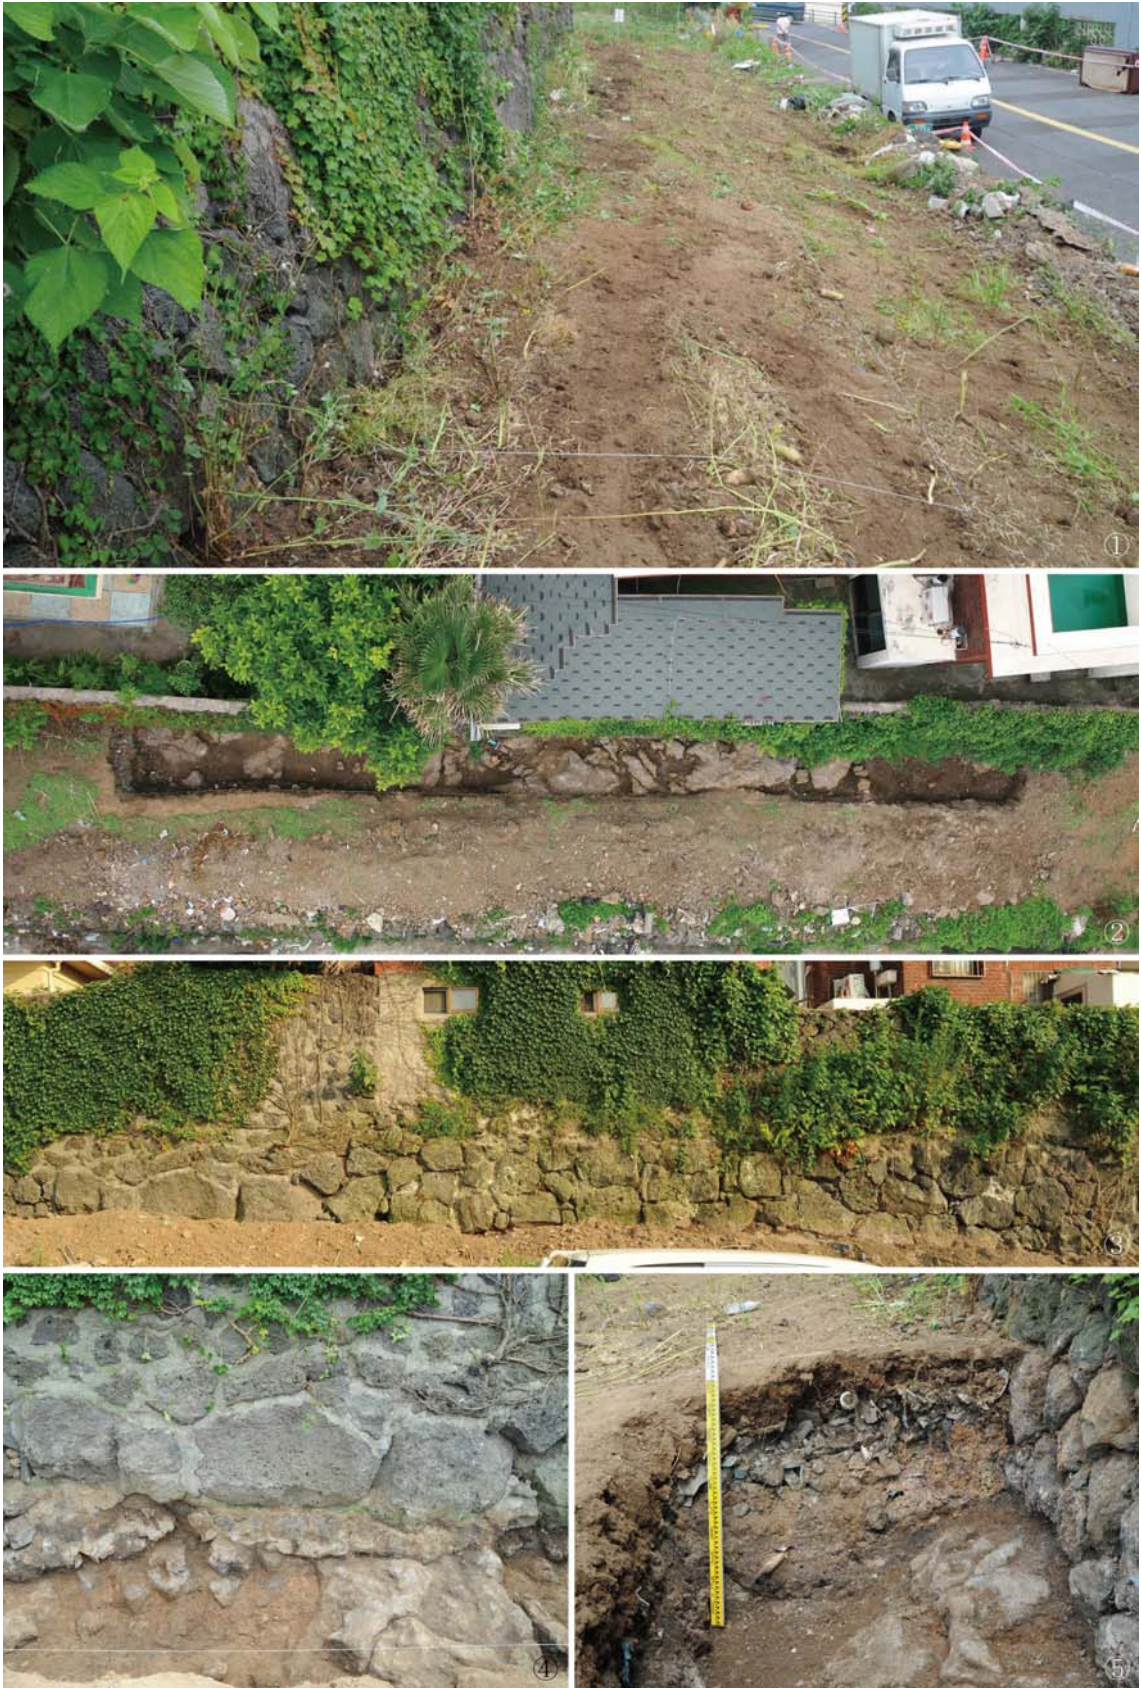
도판 13. 트렌치 7(① : 조사 전 전경, ② : 조사 후 전경, ③, ④ : 트렌치 남편 돌담, ⑤: 토층)

트렌치 7은 1108-28번지에 설치하였으며 지면 남쪽경계로 높은 축대가 형성되어 있다. 축대의 하부를 축조할 때 쓰인 현무암 할석이 1m 이상으로 제주성의 일부로 추정되어 축대에 맞대어 2×15m의 트렌치를 구획하여 조사를 실시하였다. 트렌치 북동쪽 단면에 대한 토층조사결과 경작층 하부로 복토층이 확인되었으며 복토층 하부로 풍화암 반층이 확인되었다. 트렌치 조사결과 트렌치 내부로 자연퇴적층은 확인되지 않았으며 복토층 하부로 암반층이 바로 확인되었다. 축대 하부구조는 대형현무암 할석을 이용하였으며 암반층 위에 바로 축조를 하였다. 암반층과 암반층 사이의 ㅼ자 지형에서는 30cm 내외의 현무암 할석을 이용하여 수평을 맞춘 후 1m이상의 대형 할석으로 축조를 하였다. 트렌치 내부에서는 건물지와 관련된 시설물이나 유구는 확인되지 않았다.
