1945년-1955년의 제주지역 4·3사건 관련 유적 분포 및 주거건축물의 특징 연구

김 태 일 *

A Study on Characteristics of the historical sites related to the April Third Incident and the distribution of residential architecture from 1945 to 1955.

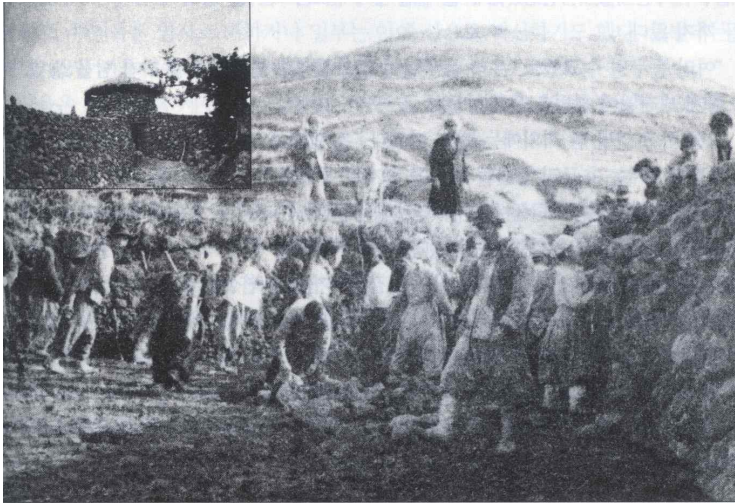
그림 7. 마을 사람을 동원하여 축성을 하는 모습과 초소의 모습(위 왼쪽)(출처: 제주학연구소(1999), 제주학, 제3호 여름)

여 등짐으로 지어 날라 방호벽을 구축하였는데(그림7), 방호벽 밑에 습격을 막기 위하여 약

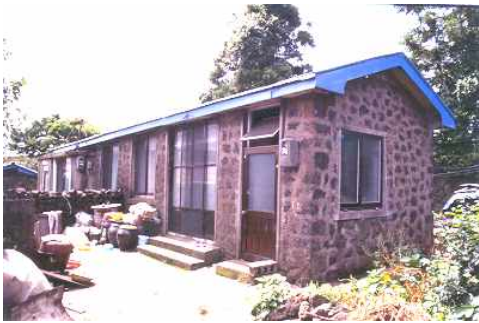
이 난민주택은 하나의 건축물에 2세대가 거주하는 형태이지만 합벽을 중심으로 돌담으로 외부와 경계를 구분하면서 독특한 형태의 주택이다. 각 세대별 별도의 출입구를 가지고 있으며 화장실은 외부에 두었다(그림10, 그림11). 또한, 각 세대는 독립된 마당과 우영 밭으로 구성되어 있는 등 외부 공간은 기본적으로 제주의 주거공간을 답습하면서도 주택내부공간과 지붕형태, 마감재료 등에 있어서 그 당시로서는 상당히 현대적인 주택으로 평가된다.

그림10. 1주택2가구형태의 피난민주택의 외관 (봉개동 소재, 1959)

피난민들의 정착을 위해 우선 주택을 제공하였는데, 지역상황에 따라 도시형과 농촌형으로 구분하여 건축하였다. 이에 관한 정확한 자료는 남아 있지 않으나, 현재 봉개동 일대에 일부 남아 있는 주택이 주택형태와 내부공간을 고려한다면, 도시형일 것으로 추측된다.

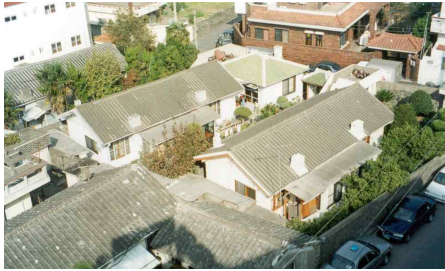
현재 제주도에 남아있는 후생주택은 몇 채 되지 않으나, 삼도1동에 남아있는 후생주택의 외관(그림12)을 보면, 제주도의 전통적인 배치방식과 달리, 일정한 토지를 바둑판 모양으로 구획하여, 집단적으로 건축하였음. 현재 삼도1동에 남아 있는 후생주택을 조사한 결과 9평과 18평 2종류(그림13)가 건설된 것으로 보인다.

그림12. 후생주택의 외관(삼도1동, 소재)
