제주도 유형문화재의 보존

- 목조와 석물을 중심으로 -

Ⅱ. 석조유물 보존(불탑사 오층석탑 사례)

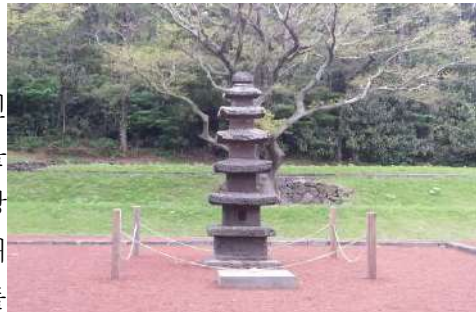
불탑사는 기단부, 탑신, 옥개석, 상륜부로 이루어진 구조로 위로 올라갈수록 좁아진다. 기단에는 후면을 제외하고 삼면에 안상(眼象)¹⁾을 새기고 귀꽃문을 장식했다.²⁾ 탑신은 우주나 면석의 구분 없이 돌 한 개로 조성되었는데 문양 및 꾸밈이 없다. 옥개석도 돌

한 개를 조각하였는데 네 귀퉁이가 살짝 들린 형태이고 풍탁을 달았던 것으로 유추되는 흔적이 확인된다. 1층 탑신에 감실(龕室)을 만들었다.

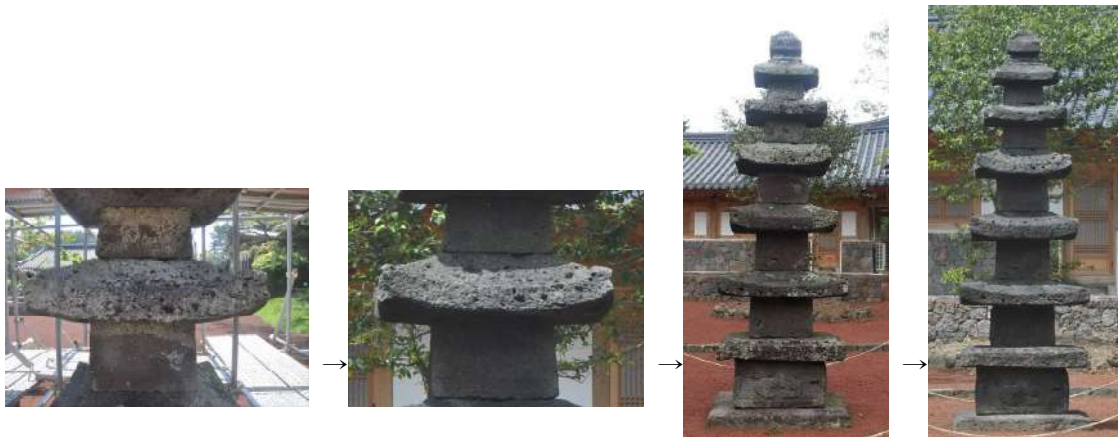
불탑사오층석탑은 암질의 특성상 박리현상은 거의 발견되지 않았으며, 공극이 많아 결빙 및 생물의 출입에 따른 파손위험이 높았다. 불탑사 오층석탑이 위치한 지역은 연중 평균기온이 영상권을 유지하고 있어 결빙에 의한 파손가능성은 낮다. 다만 바람이 강하고 비가 많이 내리는 지역인 점에 유의하여야 하고 또한 눈이 오는 경우 등에 대비한 관리의 필요성이 있다. 추후 국지적 기류변화와 강풍에 의한 피해가 발생할 수 있으므로 구조적인 안전진단을 통한 보존대책이 필요한 것으로 판단된다.
