# [ '생태계 보물섬 제주' 그 百年의 기록<28>]혜손지복구 전도민 운동으로 확산

제1부/제주식물 세계화 100년(27)-한라산 혜손지복구(하)

입력 : 2004. 10.04. 00:00:00

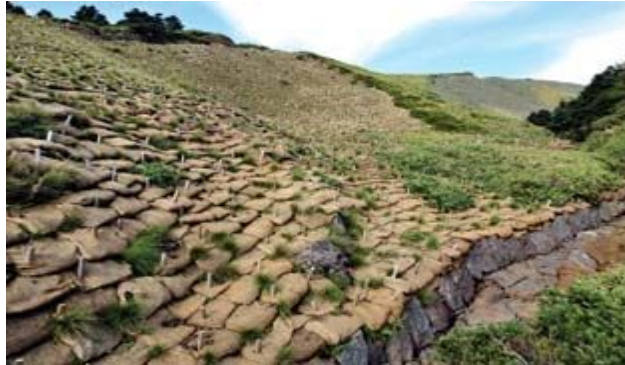
▲한라산 장구목 아래쪽에 위치한 민오름(민대가리 오름) 일대의 혜손지 복구현장. 저지대 식물 출현, 아고산대 고유의 자연생태계 교란 등 끊임없는 논란에도 불구하고 녹화마대 공법이 정착단계로 접어들고 있다. /사진=강경민기자 gmkang@hallailbo.co.kr

끊임없는 논란에도 불구하고 녹화마대 공법은 심토를 사용하고 저지대 식물들이 차츰 고지대에 적응하지 못해 퇴화하는 등 정착단계로 접어들고 있다.
