['고난의 역사현장' 일제전적지를 가다(38)]

제2부:베일 벗는 日本軍 실체-25 3)제111사단 주둔지 (18)월라봉의 갱도진지
오름 전체에 다양한 군사시설 구축

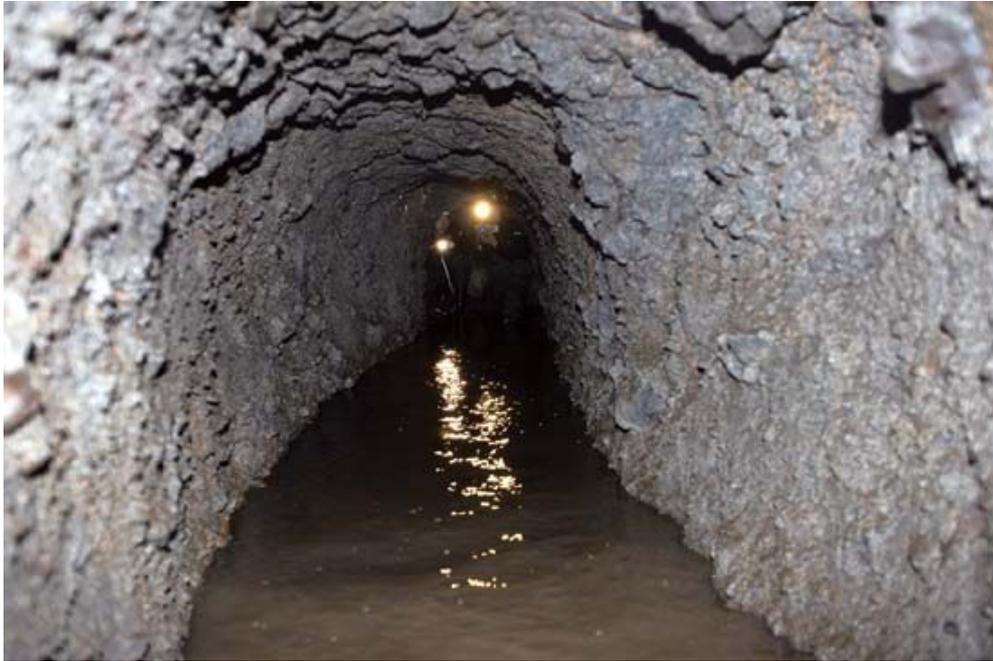
▲물이 들어찬 월라봉 갱도 내부를 특별취재팀이 조명을 밝힌 채 조사하고 있다. /사진=이승철기자 sclee@hallailbo.co.kr

월라봉에는 또 물이 들어찬 갯도 2곳을 비롯 조사를 진전시키지 못한 갯도 등이 3~4군데 확인된다.

때문에 월라봉의 갯도에 대한 정확한 실태파악을 위한 정밀조사는 물론 보존방안이 반드시 마련돼야 할 것으로 지적된다.

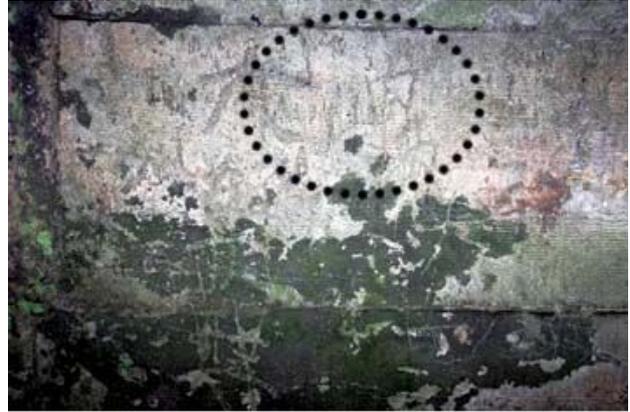
▲한자가 뚜렷하게 보이는 갯도 내부 콘크리트 벽면(사진 위). 아래 사진은 갯목이 그대로 남아 있는 토치카 모습.

당시 갯도구축에 동원된 사람들의 이름으로 보이는 한자는 직선형의 갯도 맨 끝에 새겨져 있다. 당초 콘크리트 토치카를 구축하는 과정에서 날카로운 도구로 새긴 듯 대내(大內)·지(地)·박(朴) 등 글자가 선명하다. 이에 대해 허수열 충남대 교수는 지난 2월 말 본보 특별취재팀과 함께 한 조사에서 "당시 동원된 사람들의 창씨개명한 이름으로 보인다"고 추정했다. 당시 갯도구축에 동원된 사람들의 실체를 밝힐 수 있는 중요한 단서가 된다.

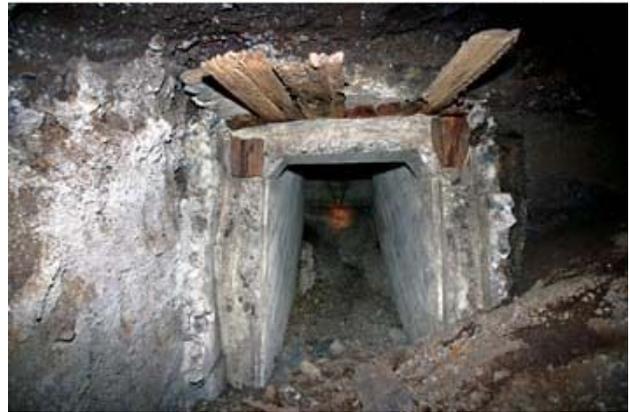
입구 2곳의 길이는 각각 30m 정도이며, 30도 정도로 경사져 있다. 또 관통한 출구 3곳의 길이는 각각 35m 정도 된다. 가운데 주통로의 길이는 31m다. 토치카는 가운데 관통한 갯도에 있다. 토치카 관측구를 통해서 바로 화순 앞바다를 조망할 수 있도록 돼 있다. 이 토치카는 콘크리트로 아주 정교하게 잘 마무리 돼 있다. 규모로 볼 때 중기관총의 진지로 구축된 것으로 보인다.

이 곳 직선형 갯도의 토치카에 대해 츠카사키씨(일본15년전쟁연구회 연구원)는 "15센티 곡사포를 배치하기 위한 것"으로 보인다고 말했다.
