## ['고난의 역사현장'일제전적지를 가다](63)

제3부:군사요새로 신음하는 제주-3 (2)96사단 주둔지-2)산천단섯굴치편  
지하요새 연상 대형갱도 실체 첫 확인

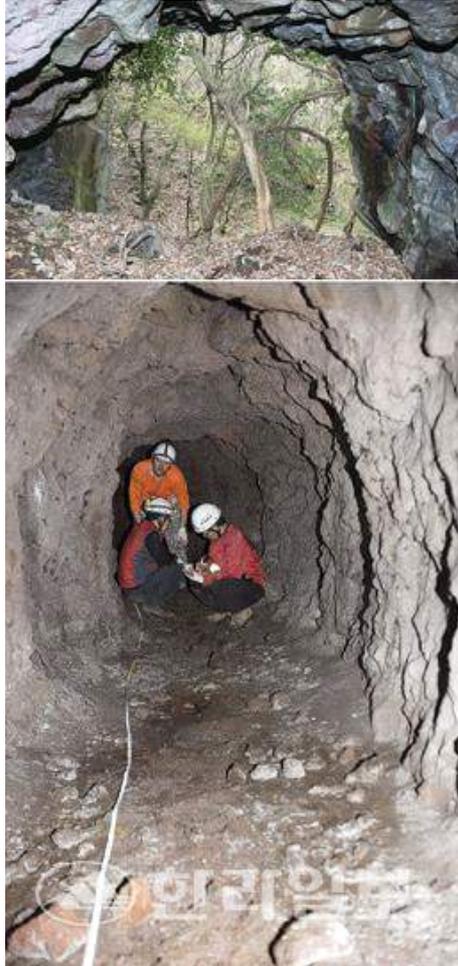
▲제주시 산천단 속칭 도깨비도로 인근 계곡에서 확인된 갱도입구(위)와 특별취재팀이 갱도내부에서 조사(아래)를 벌이고 있다. /사진=이승철기자 sclee@hallailbo.co.kr

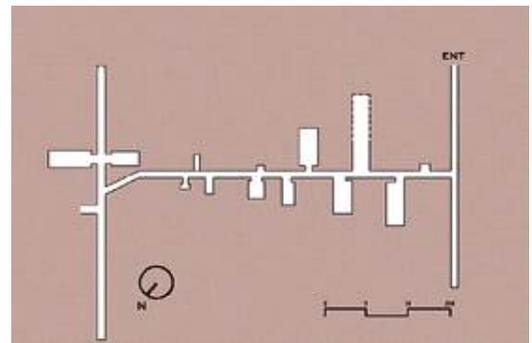
▲도면

대형 갱도진지는 입구가 남남서 방향으로 나 있다. 갱도는 길이가 45m 정도에 이르는 입구통로를 따라 진입하면 오른쪽으로 난 주통로로 연결된다. 주통로는 일부 구간이 송이층이 무너져 내리면서 함몰되기도 했으나 전체적으로 양호한 상태로 남아있다. 주통로에는 10개의 공간이 갱도 양쪽으로 만들어져 있다. 또 이어진 통로에도 두 개의 큰 공간이 마주보는 형태로 형성돼 있다.

이 곳 대형갱도 내부의 공간은 규모가 큰데다 구조 또한 마치 방처럼 꾸며져 있다는 점에서 다른 곳의 갱도와는 다른 양상을 보인다. 다른 곳의 갱도 공간은 대부분 직선형이나 통로식으로 만들어진데 비해 이곳은 가로 세로가 2대1에서 3대1의 비율을 보여주고 있다. 내부 공간은 대부분 장방형 구조를 이루고 있어 사무실 용도로 만들어졌음을 알 수 있다. 이 같은 갱도 내부의 전체적인 양상으로 볼 때 이 일대에 주둔했던 일본군이 실제 이용했던 것으로 보인다.

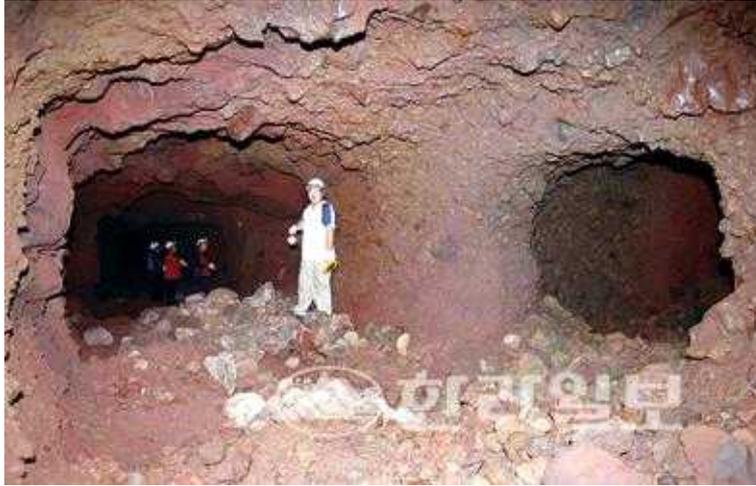
▲산천단 인근 계곡인 섯굴치내에서 확인된 대형갱도 내부

이에 따라 이 일대에 대한 실태조사 및 근대문화유산 등록 등 당국 차원의 보존조치가 하루빨리 뒤따라야 할 것으로 지적된다.

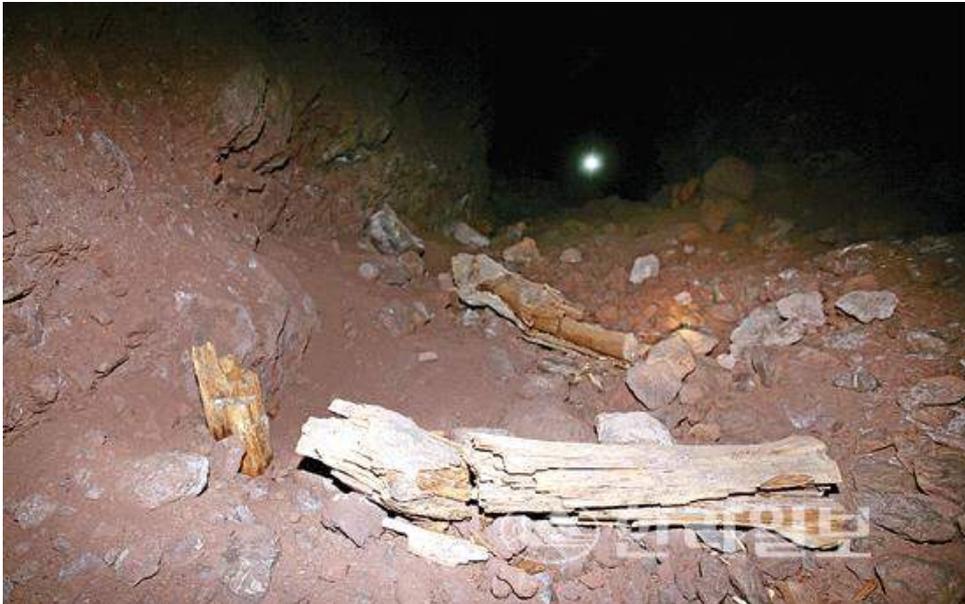
갱도 중간 중간에는 쓰러진 갱목들이 놓여 있어 당시 완성된 형태로 만들어졌을 것으로 보인다. 갱도 내부 바닥에 쓰러진 갱목에는 이음쇠 역할을 했던 '꼭쇠' 등이 그대로 박혀있는 모습도 볼 수 있다.

▲섯굴치내 대형갱도 내부 바닥에 당시 설치됐던 갱목들이 널부러져 있다.
