['고난의 역사현장'일제전적지를 가다][79]

제3부:군사요새로 신음하는 제주-19 (2)96사단 주둔지-(16)테역장오리
수난과 비극의 역사현장... 조사 나서야

테역장오리에도 갱도진지 구축 관심 제주섬 전체 전쟁기지화 생생한 흔적

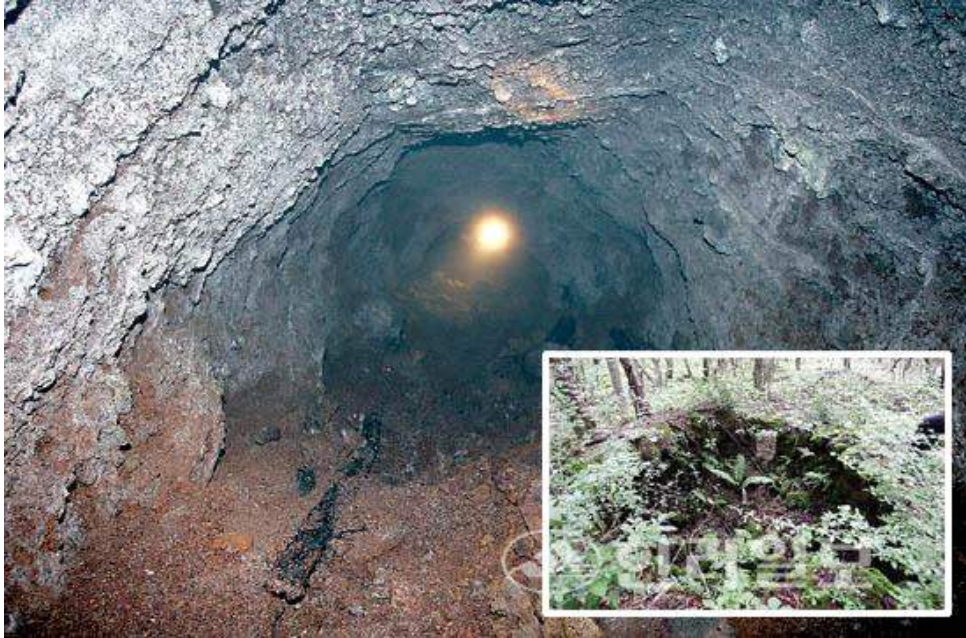
▲취재팀이 테역장오리 9부 능선 지점에서 찾아낸 갱도진지. 전체 구조가 Y자
형으로 돼 있다. 아래 사진은 테역장오리 사면에서 보이는 숲가마터. /사진=이
승철기자 sclee@hallailbo.co.kr

또 하나의 갱도는 이보다 아래지점인 9부 능선쯤에서 확인된다. 길이는 25m 정도로 입구가 2 곳이다. 갱도구조는 전체적으로 알파벳 와이(Y)자형에 가깝다. 한쪽 입구는 토사층이 흘러내리 면서 막혀있고 또다른 입구 역시 토사로 막혀있어 좁아진 상태다. 갱도내부는 지반이 약한 송 이층이 차츰 무너지면서 함몰이 진행되는 등 상태가 좋은 편이 아니다.

테역장오리에는 갱도진지 이외에도 숯가마터가 거의 원형대로 남아있는 등 생활유적을 곳곳에 서 볼 수 있다. 숯가마터는 석축으로 둘러싸고 흙으로 다져서 비교적 원형을 유지하고 있는 것 으로 보인다.

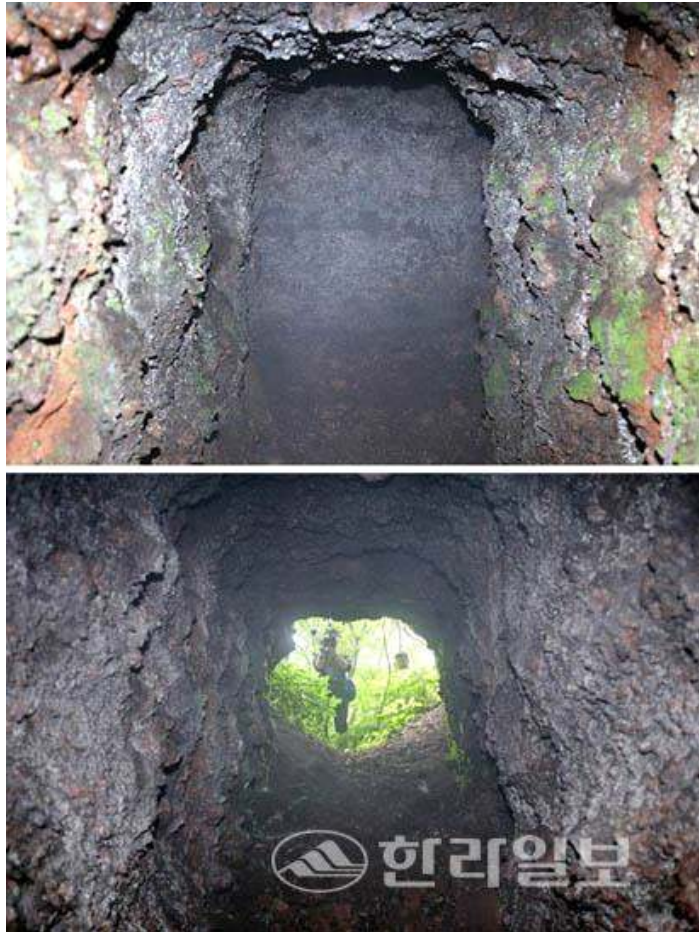
▲일본군이 테역장오리 정상부에 파놓은 갱도진지 내부.
아래사진은 갱도내부에서 밖을 바라본 모습.

오름 정상부에서 찾아낸 갱도는 기억(ㄱ)자형을 하고 있다. 길이는 10m 정도로 소규모 이지만 갱도구조를 뚜렷이 보여주고 있다는 점에서 눈길을 끈다.
