## ['고난의 역사현장'일제전적지를 가다](86)

제3부 : 군사요새로 신음하는 제주-26 2) 96사단 주둔지-(21)명도암과 293연대  
오름 사면따라 일본군 갱도 줄줄이

## 70여m 갯도 및 입구 함몰 15곳 이상 확인 절물오름서 대나무로 물 끌어다 식수 사용

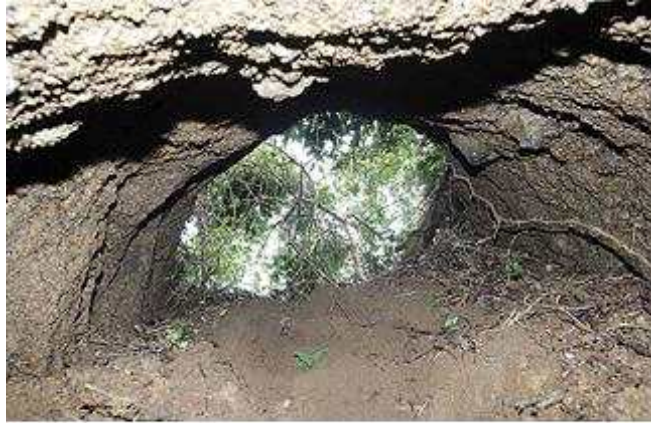
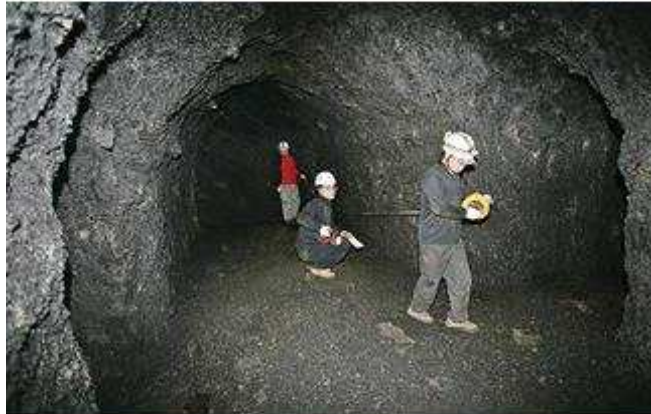
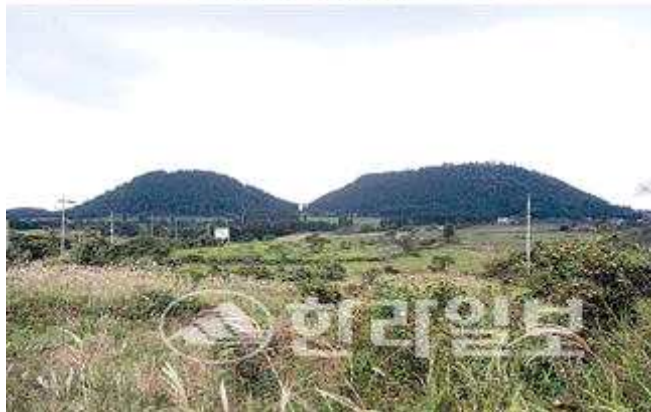
▲뱃세미오름서 찾아낸 일본군 갱도 입구. 일본군 갱도 내부를 조사하는 취재팀. 나란히 늘어선 뱃세미오름(왼쪽)과 안세미오름(사진 위에서부터). /사진=이승철기자 sclee@hallailbo.co.kr

밧세미오름 탐사 결과 길이 70여m의 갯도와 입구가 함몰된 갯도 15곳 정도가 동쪽에서 남쪽 사면에 이르는 부분에서 집중 확인됐다. 이러한 밧세미오름의 갯도 구축 양상은 15곳 이상 갯도가 구축된 안세미오름과 유사하다는 점에서 주목된다. 함몰된 갯도입구 주변에는 토사층이 쌓여있어 상당한 규모임을 알 수 있다.

이 가운데 동쪽 능선에서 찾아낸 70여m 길이의 갯도 입구는 사면에서 흘러내린 토사와 함몰 등으로 인해 사람이 겨우 기어갈 수 있을 정도의 공간 밖에 남아있지 않았다. 디귤자형 구조로 만들어진 이 갯도의 또 다른 입구는 막혀있는 상태다.

갯도 내부 가운데 25m 길이의 주통로는 폭과 높이가 각각 270cm, 240cm에 이를 정도로 비교적 큰 규모다.

검은 송이층으로 된 갯도 진입부 벽면에는 갯목흙 흔적이 뚜렷이 남아있는 등 양호한 상태를 보여준다. 입구 부분이 무너진 것과 달리 갯도 내부는 비교적 원형을 유지하고 있어 당시 상황을 엿볼 수 있게 한다. 밧세미오름의 입구가 막힌 나머지 갯도들도 이와 유사한 구조로 구축된 것으로 보인다.
