['고난의 역사현장'일제전적지를 가다](90)

제3부:군사요새로 신음하는 제주-30 (3)서귀포지역도 예외 아니-(25)수악계곡
절벽 관통한 日갱도 계곡서 찾아내

입력 : 2008. 01.17. 00:00:00

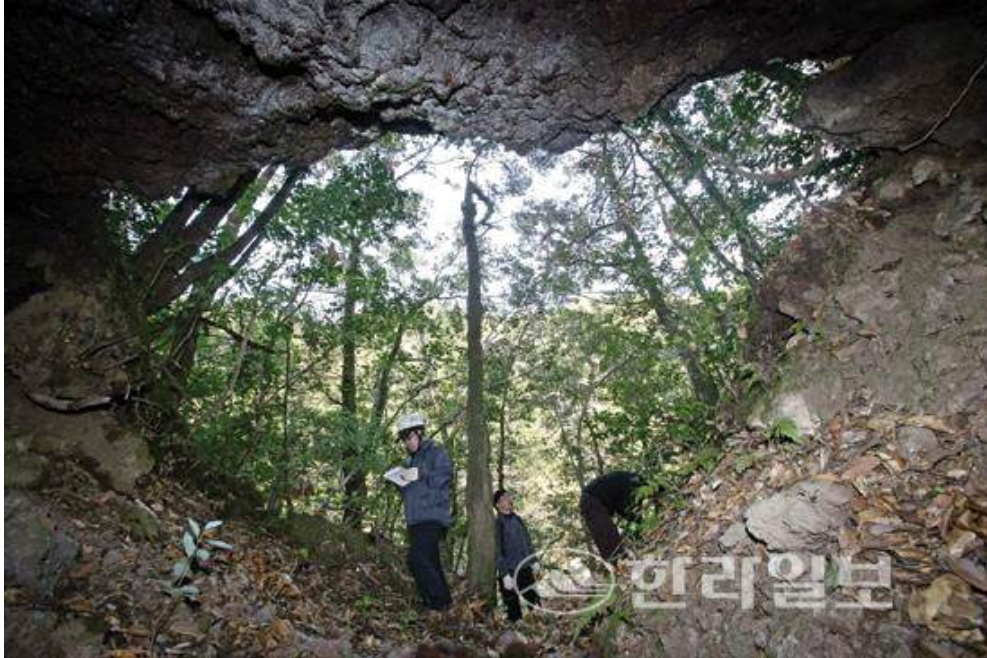
▲수악계곡 하천절벽 위에서 찾아낸 일본군 갱도. 입구쪽 수림이 울창하다. /사진=이승철기자

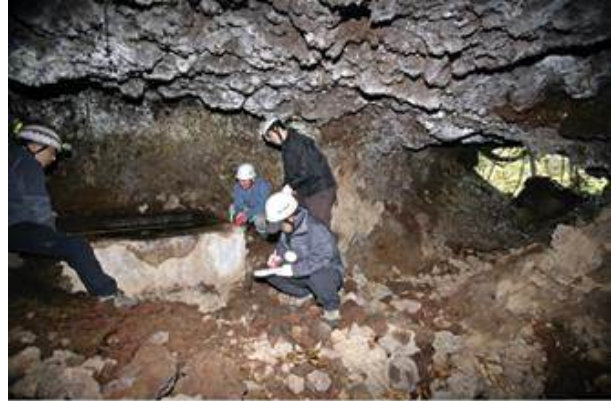
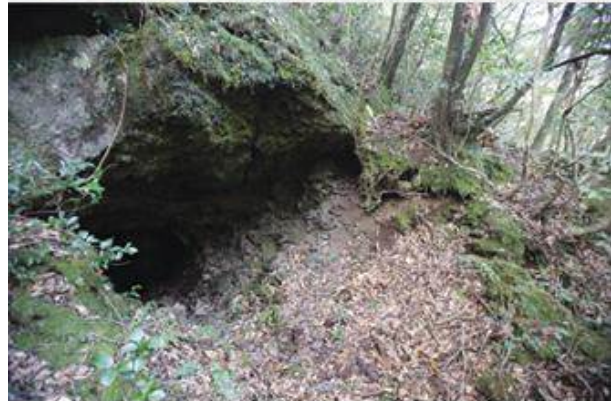
갯도는 가파른 계곡 단애면의 단단한 바위를 뚫고 형성돼 있다. 얼핏 보면 천연동굴 같지만 그것은 인공적으로 만들어놓은 디귤자형 구조의 갯도다. 계곡 단애면을 디귤자형으로 파 들어가 출입구가 양쪽으로 각각 나 있다. 갯도 입구는 북쪽으로, 자연스레 계곡이 관찰되는 곳이다.

입구 진입부는 각각 8m 정도의 길이이다. 내부 주통로의 길이는 20m(폭 3m, 높이 2m 내외)정도 된다. 갯도 내부 중간쯤 지점에는 길이 3m 정도의 자그만 공간이 하나 만들어져 있다. 입구 부분에는 1.4m×1.4m 크기의 시멘트로 만든 물통이 하나 있다.

(사진 위로부터) 일본군 갯도 내부에서 조사를 벌이는 취재팀, 수악계곡 단애면에 형성된 갯도 입구, 수악계곡 일대에 남아있는 4·3당시 유적인 석축. 망루역할을 했다.

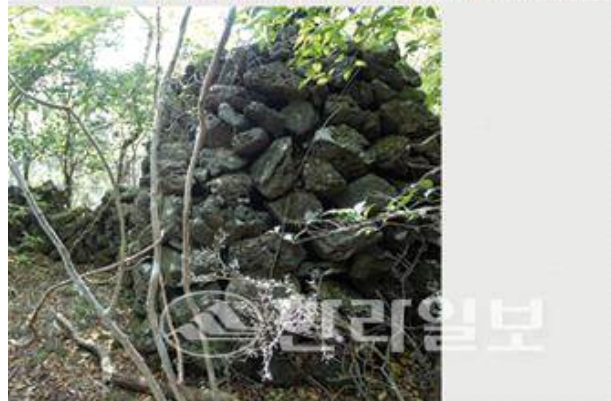
4·3유적은 갯도 맞은편, 즉 계곡 건너편에서 확인된다. 석축은 현무암 잡석을 겹담으로 쌓아 수십 미터 이어져 있다. 망루까지 만들어져 있는 등 단순한 석축이 아니라 하나의 성(城)이라고 해도 좋을 정도다. 석축을 쌓는 데는 서귀포시 신례리를 비롯 주변 마을 사람들이 동원됐다고 한다.
