['고난의 역사현장'일제전적지를 가다](97)

깊은 산속 감춰진 작은 요새 연상

제3부:군사요새로 신음하는 제주-37 (3)서귀포지역도 예외 아니-(30)법정악·우보악

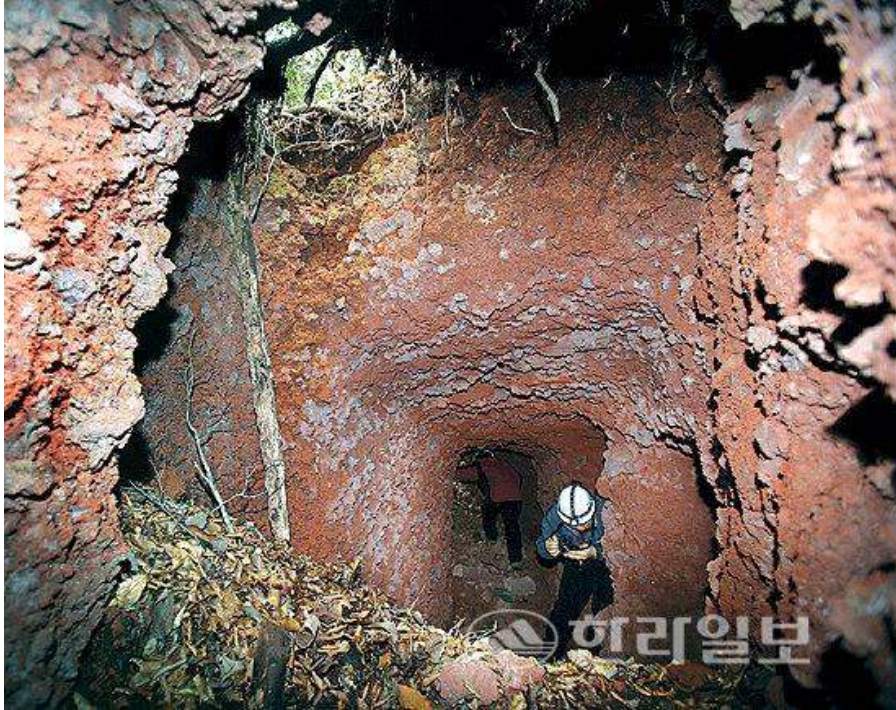
▲서귀포시 법정악에서 발견된 태평양전쟁 당시 일본군 갱도진지 내부. / 사진=이승철기자

이곳의 갱도진지는 마치 깊은 산속에 감춰진 작은 요새를 연상시킨다. 오름 남쪽사면 7부 능선 지점에 성채처럼 보이는 곳에 갱도진지를 만들어 놓은 것이다. 송이(scoria)층을 뚫고 만든 이 갱도는 길이가 20m 정도로 소규모다. 하지만 내부는 공간 4곳이 만들어져 있는 등 짜임새가 있다. 이 가운데 동쪽과 남쪽 공간은 방처럼 만들어 내무반 용도로 이용할 수 있도록 했다. 특히 이곳에는 각각 관측구까지 나 있어 눈길을 끈다. 내부에서 밖을 관찰할 수 있도록 한 것이다. 또한 교통호도 20여m 정도 길게 나 있다. 이 갱도는 전체적으로는 10여명 정도가 생활할 수 있는 구조와 공간을 하고 있다.

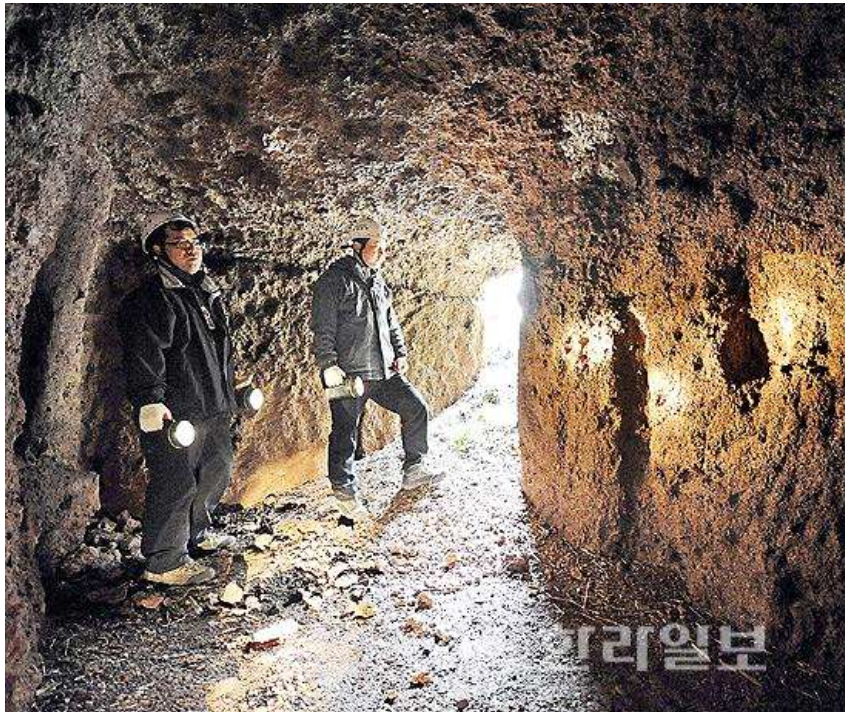
▲우보악의 일본군 갱도진지. 내부 벽면에 갱목 홈이 뚜렷이 남아 있다.

소형 갱도진지는 동쪽 사면 8부 능선 지점에 장방형(口자형) 구조(530cm×240cm)로 만들어졌다. 갱도 내부에는 갱목을 세웠던 자국과 등잔 홈이 뚜렷이 남아있다. 또한 천장부 가장자리에도 길게 홈이 패여 있다.
