## ['고난의 역사현장' 일제전적지를 가다](112)

제3부 : 군사요새로 신음하는 제주 - 44

4) 108여단 주둔지 ⑤안돌오름·밭돌오름

### 남동사면 일대서 갱도 10여 곳 찾아내 병력 주둔 및 관측에 유리한 입지조건

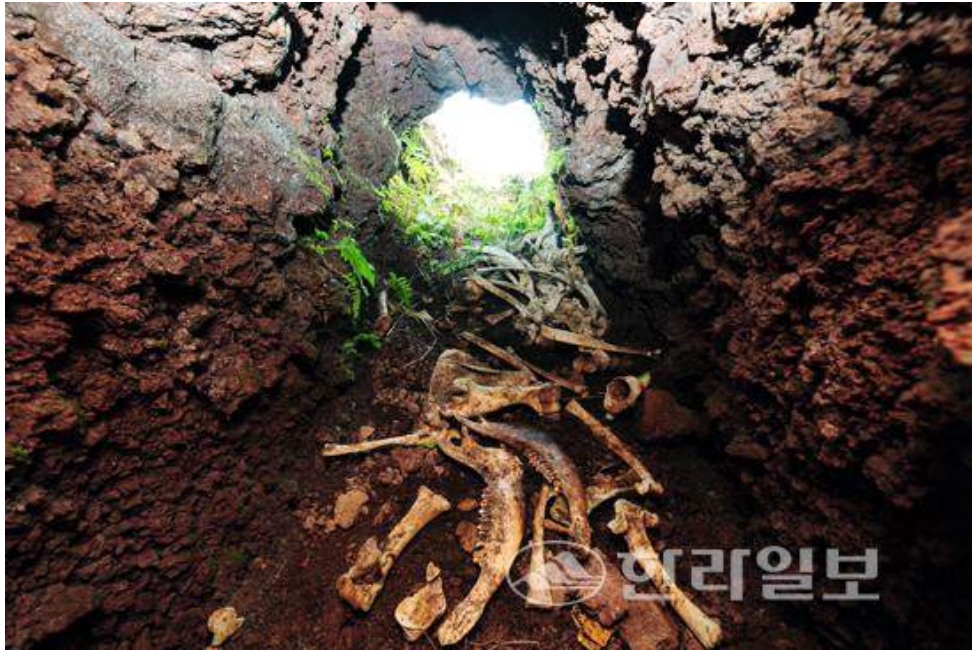
▲밭돌오름 갱도진지 내부에 빠져 죽은 소의 뼈가 앙상하게 남아있다.

이곳서 20여m 떨어진 지점에서는 또하나의 소규모 갱도를 찾을 수 있다. 내부는 진입하자마자 끝부분이 무너져 내린 상태다. 갱도 내부에 빠진 소가 밖으로 빠져나오지 못했는지 앙상하게 뼈만 남은 모습이 눈에 들어왔다. 좁고 어두컴컴한 갱도는 한번 들어가면 쉽게 빠져나올 수 없는 죽음의 공간이었을 것이다.

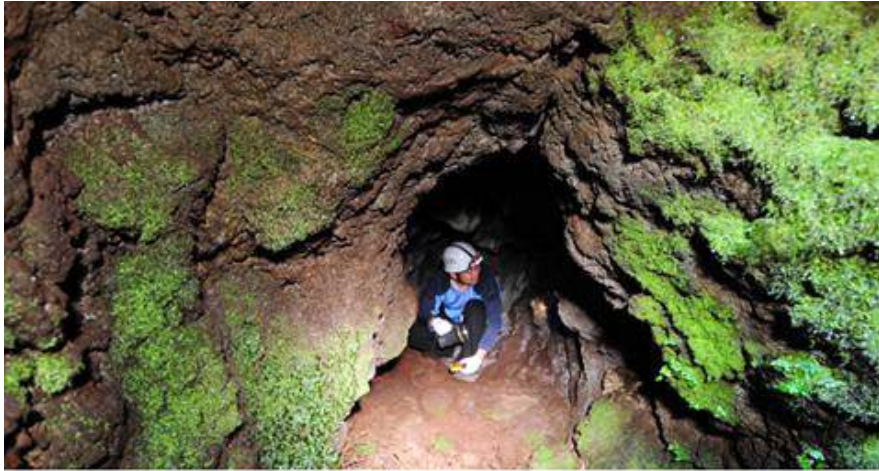
가운데 취재팀의 눈길을 끈 것은 정상부에 있는 관통형 갱도진지다. 이 갱도진지는 정상부의 평탄지형 지하를 동-서 방면으로 파들어간 형태다. 길이는 12m 정도의 소형으로 일자형으로 만들어졌다. 내부는 거의 암반층으로 돼 있다. 이 일대의 갱도진지가 대부분 송이층을 뚫고 만

들어진 것과는 대조적이다. 동쪽 입구는 자연암반을 이용해서 쉽게 노출되지 않도록 만들어진 상태다. 중간 지점은 폭이 매우 좁아져 있어 진입하기가 힘들다. 하지만 내부는 죽 연결돼 있음을 알 수 있다. 서쪽 입구는 거의 막혀 있다.

이곳에서는 송당 일대의 오름 대부분을 볼 수 있다. 얼핏 곱을 수 있는 오름만도 체오름 거친 오름 거문오름 부대오름 부소오름 거스새미오름 민오름 아부오름 높은오름 당오름 다랑쉬오름 등등이다. 그야말로 사방을 관측하기에는 더할 나위없는 천혜의 요지인 것이다. 이런 점으로 볼 때 정상부의 관통형 갱로도 관측을 위한 용도로 구축된 것으로 보인다.

▲밭돌오름 정상부에 관통형으로 구축된 일본군 갱도진지 내부(사진 위). 오름 동쪽사면에 있는 갱도진지 내부를 조사하는 모습. /사진=이승철기자

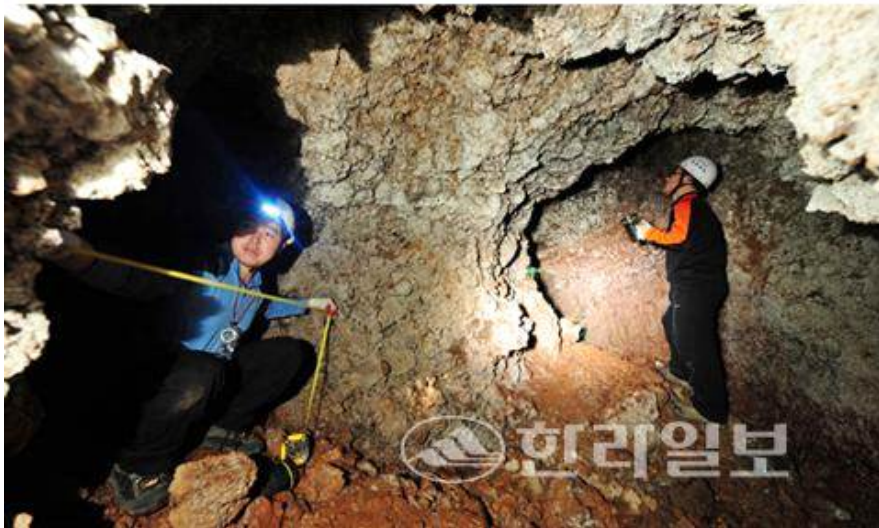
이어 취재팀은 오름 동남 사면 7부 능선 지점에서 또 하나의 갱도를 찾아냈다. 이 갱도는 10m 정도의 진입부를 지나면 왼쪽으로 꺾인 형태다. 기역(ㄱ)자를 뒤집은 형태로 구축됐다. 내부에는 조그만 공간이 하나 있으나 거의 허물어졌다. 또한 갱도 벽면에는 갱목홈 3개가 뚜렷하게 남아있다. 갱도는 송이층을 뚫고 만들어졌다. 끝부분이 함몰돼 있는 것으로 볼 때 오름 사면과 연결됐다가 입구가 무너진 것으로 보인다. 갱도 입구에서는 당오름과 높은오름 아부오름 등이
