['고난의 역사현장'일제전적지를 가다](120)

등록문화재 관리 허술 ①사라봉 동굴진지
문화재 등록 불구 정비·보존·활용안돼

입력 : 2008. 10.30. 00:00:00

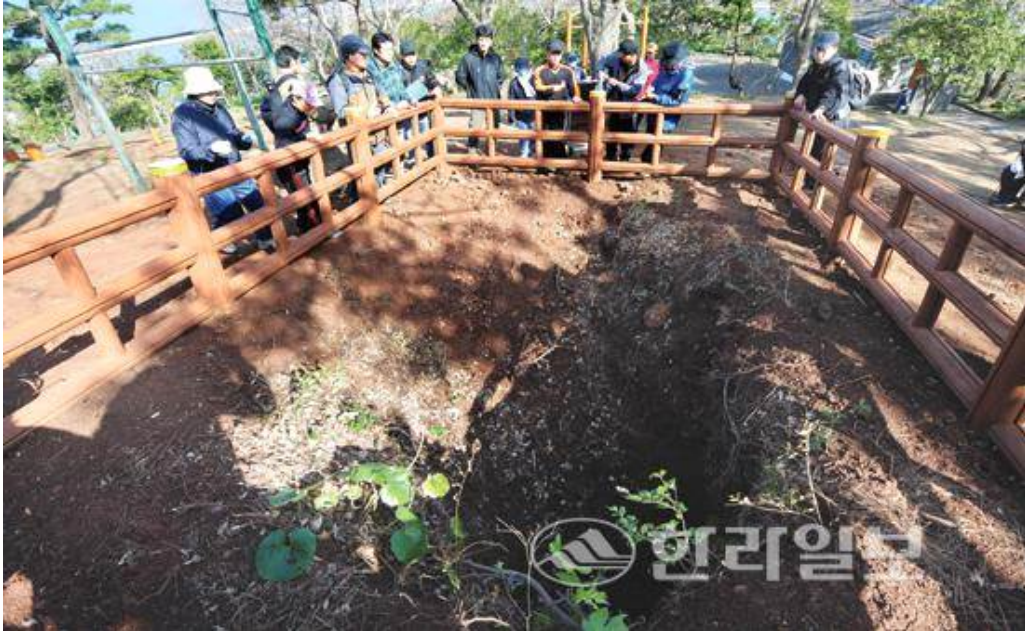
▲목책이 설치된 사라봉 정상부에 위치한 동굴진지 입구. /사진=이승철기자
chlee@hallailbo.co.kr

훼손되기 쉬운 입구 부분을 보호하기 위해서는 목책 이외의 근본적인 대책이 필요하며, 이미 설치된 목책시설도 어느 정도의 이격이 필요하다.

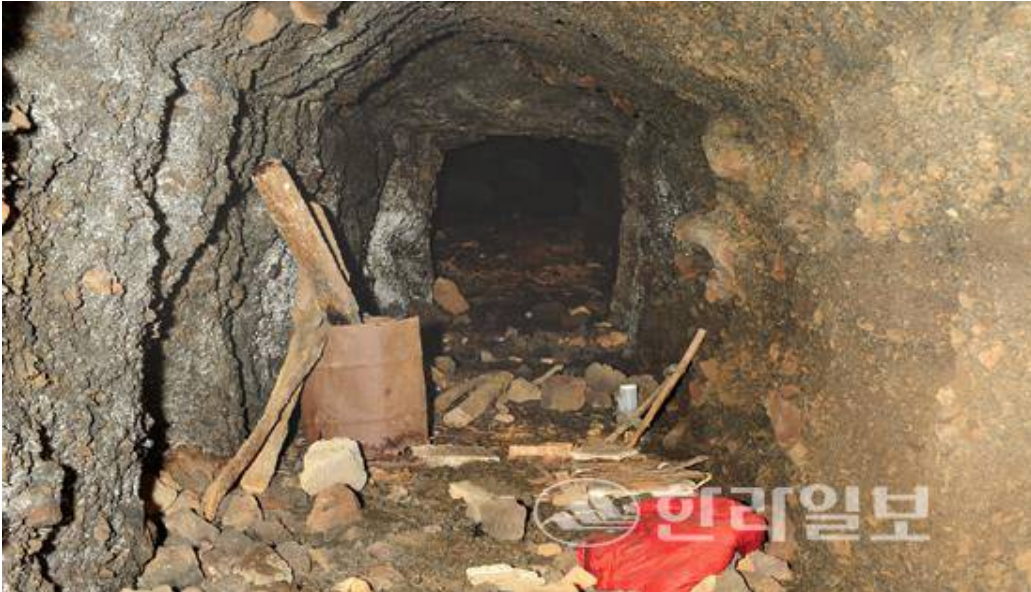
'동굴진지 6'의 경우는 입구가 2곳인 전형적인 디근자(ㄷ)형 구조를 나타내고 있다. 길이는 약 72m로 동굴진지 1에 비해 규모는 짧지만 내부의 폭과 높이는 2m 정도로 크다.

▲잡목과 페드럼통 등 각종 쓰레기가 널려 있는 '동굴진지 6' 내부.

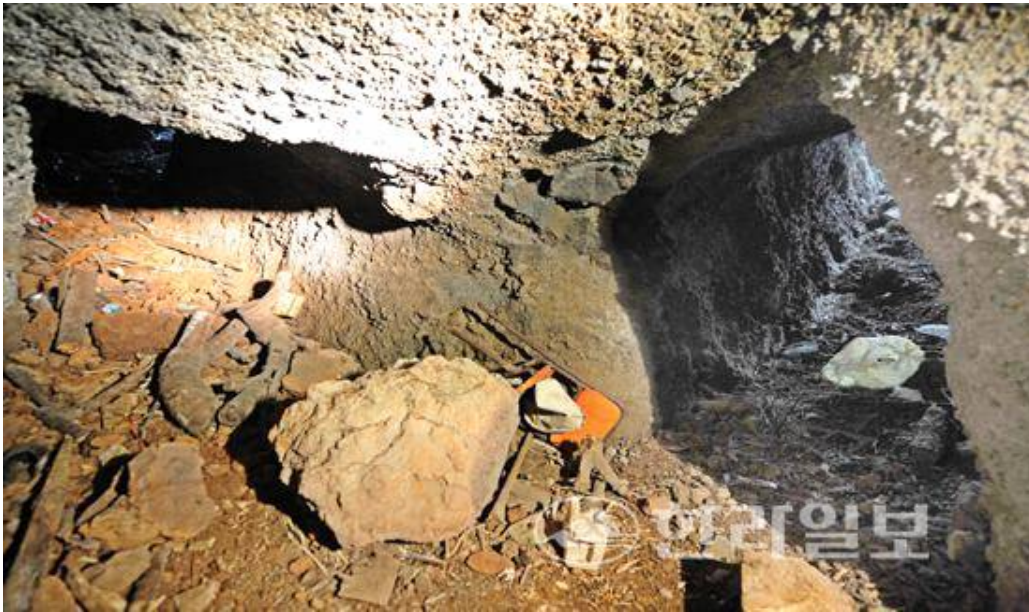
이 가운데 규모가 가장 큰 동굴진지는 정상부에 입구가 위치한 '동굴진지 1'로 그 길이는 2백34m에 이른다. 이 동굴진지는 오름 정상부에서 5부 능선지점까지 입구가 6곳 분포하고 있는 등 복잡한 구조를 보여준다. 오름 사면을 횡(橫)으로 뚫은 형태가 아니라 정상부에서 5부 능선지점까지 거의 종(縱)적인 형태를 보여주고 있을 뿐 아니라 보존상태 역시 비교적 양호하다는

▲잡석 등이 들어차고 내부가 차츰 훼손되고 있는 '동굴진지 1'

사라봉 동굴진지 가운데 '동굴진지 1'의 경우는 규모도 큰 데다 구조적 특이성 뿐 아니라 내부 상태도 비교적 양호하다는 점에서 보존가치가 높은 것으로 평가된다. 이에 따라 정상부 입구 부분에 비가림 시설 등을 통해 빗물과 토사유입 등을 막는 조치가 필요한 것으로 지적된다. 또한 일부 구간은 산책로 하부에 위치해 있어서 장기적으로는 답압(踏壓)에 의한 함몰 및 안전사고 우려가 제기되는 만큼 이동 동선을 변경하는 방안도 검토해야 할 것으로 지적되고 있다.
