['고난의 역사현장'일제전적지를 가다](130)

2차보고서 무엇을 담았나 ①셋알오름 동굴진지
길이 1km·격자형 구조... 단일 규모로는 제주 최대

제주도항공기지 시설 지하화... 日 침략상 생생 입구·내부 통로 곳곳 자연적 인위적 훼손 진행

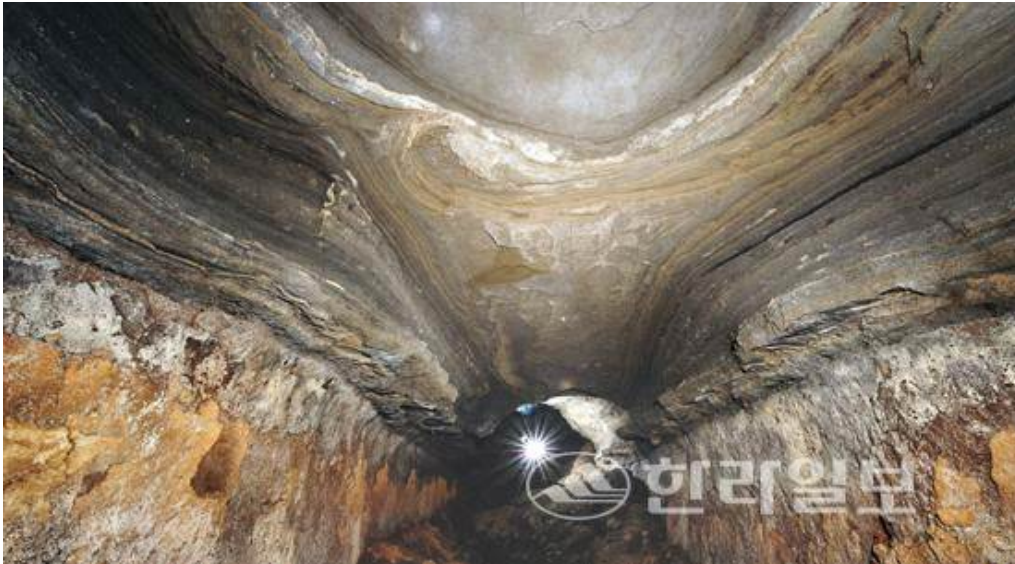
▲셋알오름 동굴진지 내부통로의 천장부가 떨어져 내리면서 응회암 퇴적층이 노출돼 있다. /사진=이승철기자

내부 통로도 사정은 비슷하다. 셋알오름 동굴진지의 구축실태와 상황을 엿볼 수 있는 비교적 양호한 구간도 있지만 10여 곳은 천장부가 떨어져 내리는 등 환경이 열악 장기적으로는 함몰 우려도 있다. 자연적 위협요인 못지않게 인위적으로도 무분별한 행위가 이뤄지고 있다. 내부 일부 구간은 전기를 가설하고 벽돌로 담장을 쌓아 창고로 이용하는 등 무분별한 행위가 이뤄지고 있는 것을 볼 수 있다.

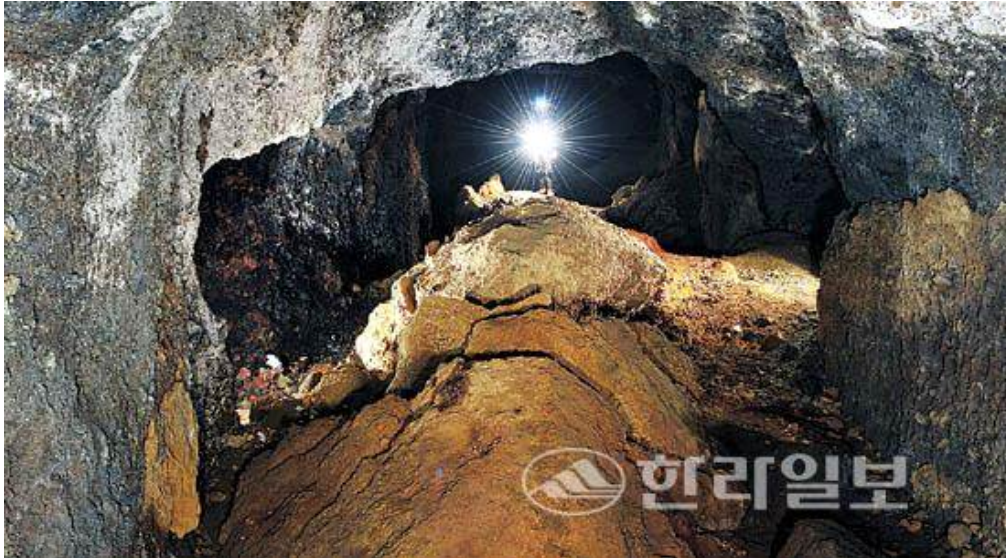
▲셋알오름 동굴진지 내부 천장부가 덩어리째 떨어져 바닥에 쌓여 있다.

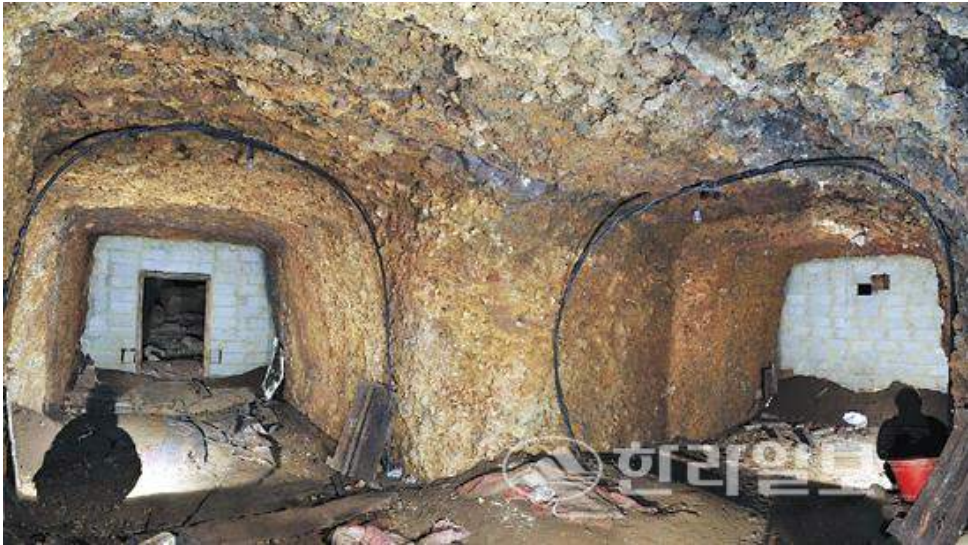
▲통로 내부를 벽돌로 막아 놓는 등 인위적으로 훼손되고 있다.

셋알오름 동굴진지는 그 역사적 중요성에 비춰 사전 정밀조사를 통해 중장기적인 마스터플랜을 세우고 일제의 침략상을 보여주는 역사교육현장으로 정비 활용해 나갈 필요성이 있다.
