(6) 외적의 침입 알린 봉수대 특징은

제주성 서부지역 봉수대

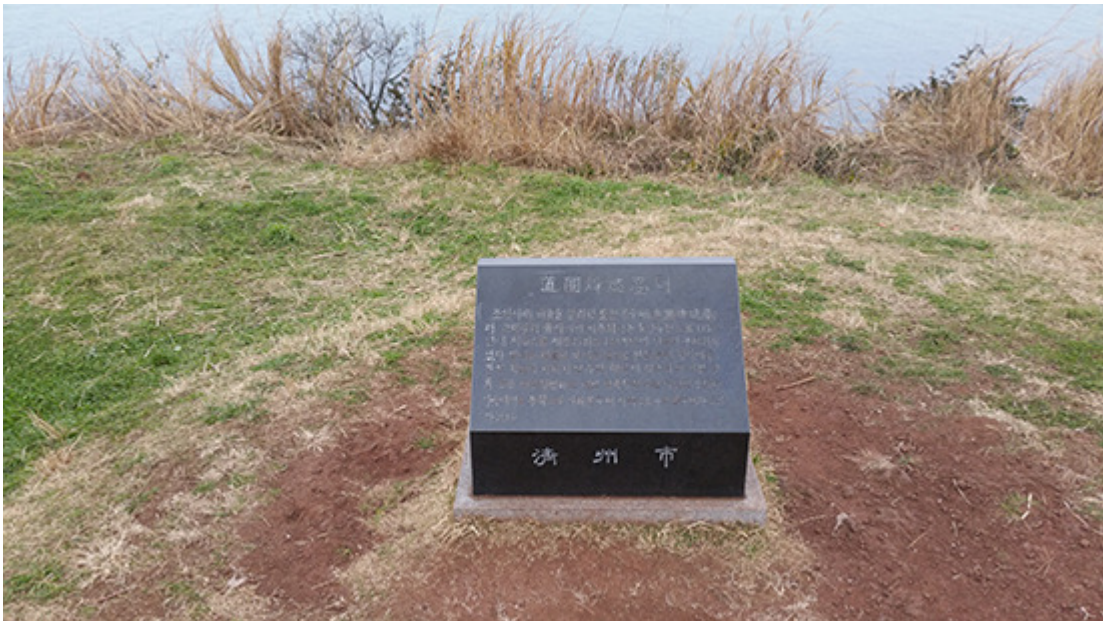
▲ 도두동 도두봉에 있는 도원봉수 자리에 표지석을 세운 모습.

▲도원봉수=도두동 도두봉(65m) 정상에 있었다. 남쪽에는 제주국제공항이 한 눈에 내려다 보인다.

제주성과 직선거리로 9.5km 떨어졌다. 서쪽에서 오는 봉화(햇불)의 정보를 받아 중앙봉수인 사라봉수에 전달했다.

1945년 태평양전쟁 당시 일본군이 도두봉에 굴을 파고 도두포구에 있는 용천수인 '오래물'을 끌어다 군용 비행장에 급수하려고 콘크리트 물탱크를 설치하면서 봉수대가 파괴됐다.

봉수대 자리에는 표지석이 세워졌다.
