홈 > 뉴스 > 기획 > 제주의 방어유적을 찾아서...

## (12)개발과 무관심에 무너지는 '탐라의 만리장성'

환해장성(下) 문화재 지정 10곳.5km 남짓 불과

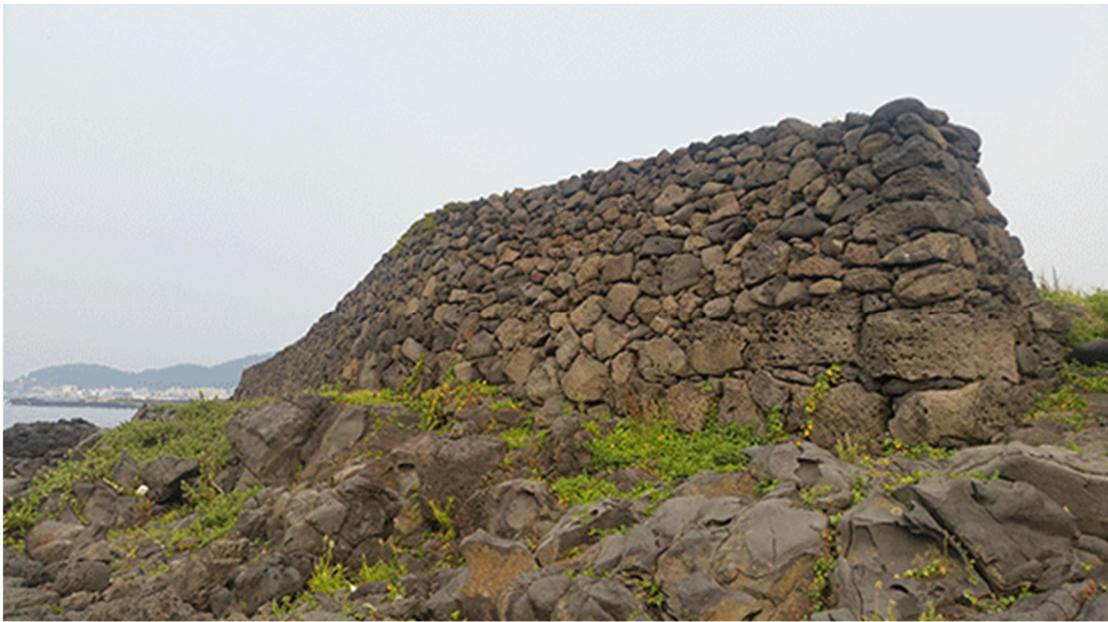
▲ 2007년 복원된 제주시 화북동 별도 환해장성은 채석장에서 네모 반듯 하게 자른 돌로 복원해 원형을 잃어버렸다는 지적이 일고 있다

화북동 별도 환해장성은 채석장에서 네모 반듯 하게 자른 돌로 복원했다.

이 일대 해안에 널려 있던 둥근 몽돌은 해안도로 개설과 화북포구 매립재로 쓰는 바람에 사라졌기 때문이다. 남원을 태흥 환해장성도 발담과 채석장 돌로 복구해 버렸다.

설상가상으로 환해장성 복원 공사를 공개 입찰을 통해 여러 석공업체에 맡기면서 문제가 됐다. 업체마다 방어유적을 일관성 없이 복원하다보니 발담처럼 쌓거나 자연스러운 돌담성이 아닌 네모 반듯한 인공적인 성곽으로 구축됐기 때문이다.

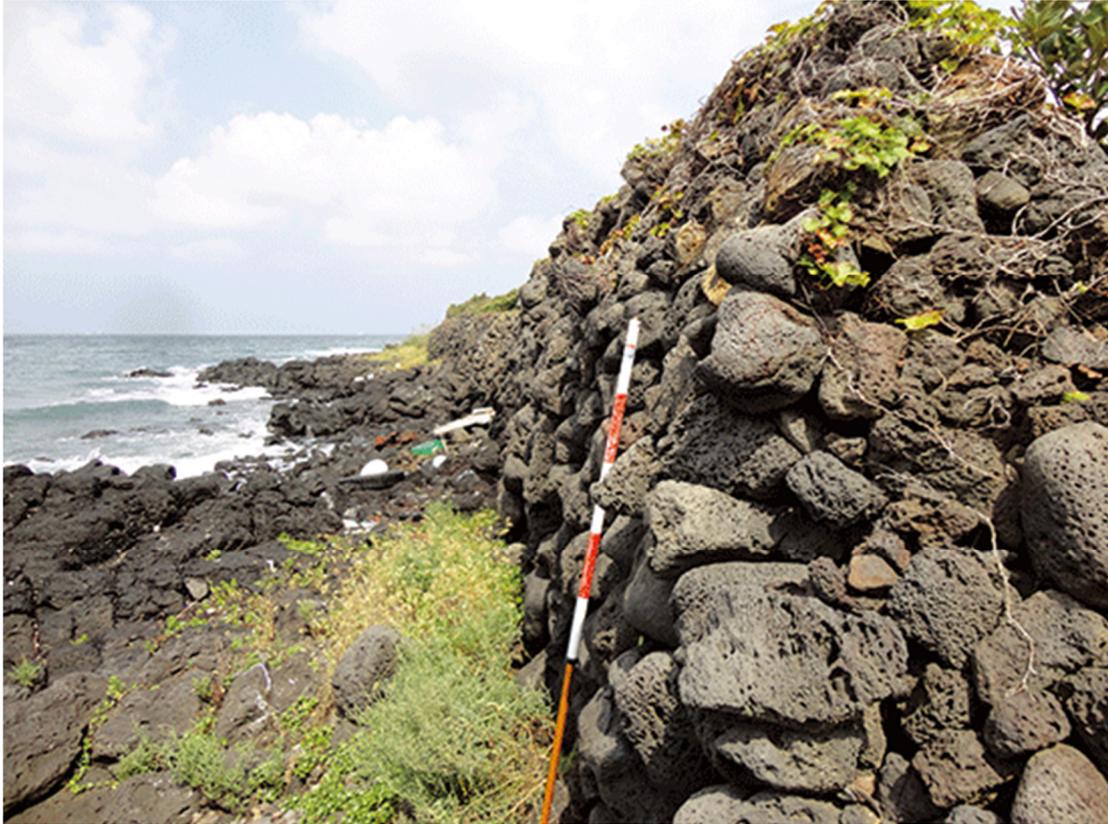
▲ 제주시 조천읍 북촌리 환해장성은 비지정 문화재로 발담으로 이용되고 있다.

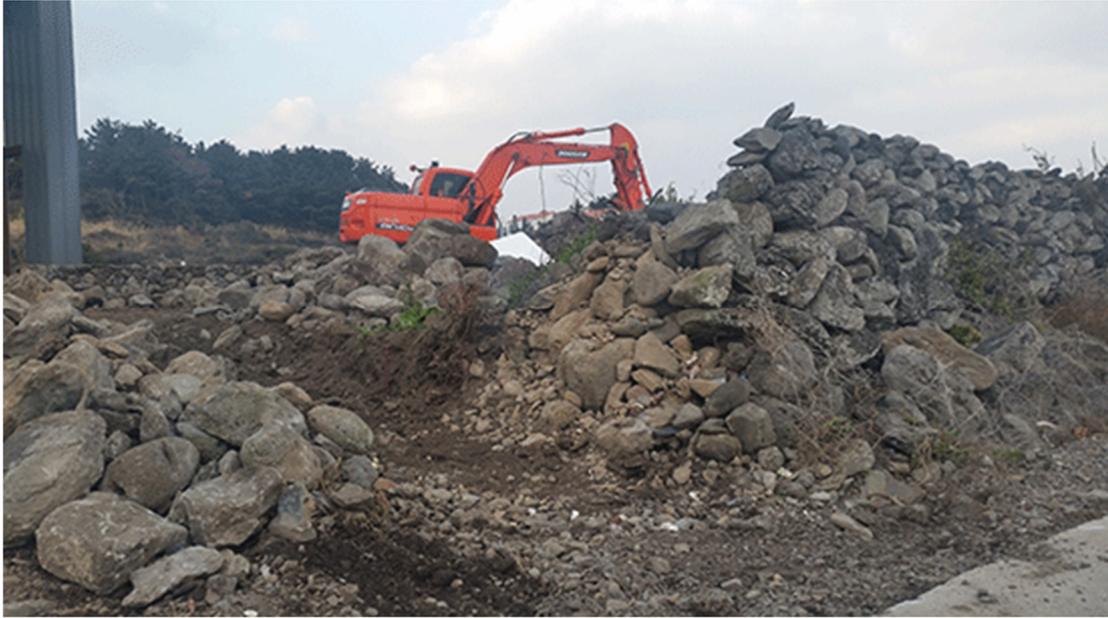
▲ 서귀포시 예래동 환해장성이 카페 신축 공사로 허물어지고 있다. 이곳은 논짓물 해안을 따라 개발이 가속화되면서 환해장성이 훼손되고 있다.

화북동 별도 환해장성은 발담으로 이용되고 있으며, 예래동 환해장성은 논짓물 해안을 따라 카페와 민박이 들어서면 훼손이 가속화됐다.
