# 1950~1960年代 濟州地域 住宅特徵에 관한 基礎的인 研究

## A Basic Study on Characters of Housing of 1950s and 1960sin in Jeju

김 호 선\*      김 태 일\*\*      정 별 아\*\*\*

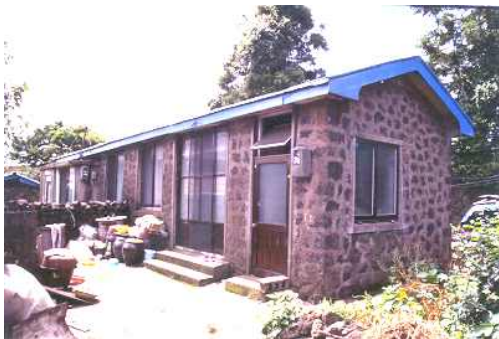
이 난민주택은 하나의 건축물에 2세대가 거주하는 형태이지만 합벽을 중심으로 돌담으로 외부와 경계를 구분하면서 독특한 형태의 주택이다. 각 세대별 별도의 출입구를 가지고 있으며 화장실은 외부에 두었다(그림.1, 그림.2)

그림1. 1주택2가구형태의 난민주택의 외관 (봉개동 소재, 1959)

또한, 각 세대는 독립된 마당과 우영 밭을 가지고 있는 등 외부 공간은 기본적으로 제주의 주거공간을 답습하면서도 주택내부공간과 지붕형태, 마감재료 등에 있어서 그 당시로서는 상당히 현대적인 주택이라고 할 수 있었다.

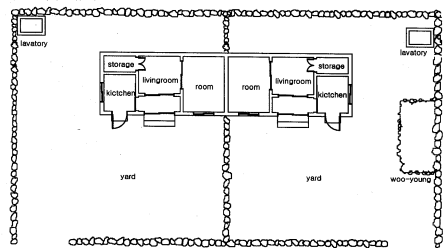
그림2. 난민주택의 평면(봉개동 소재, 1959)

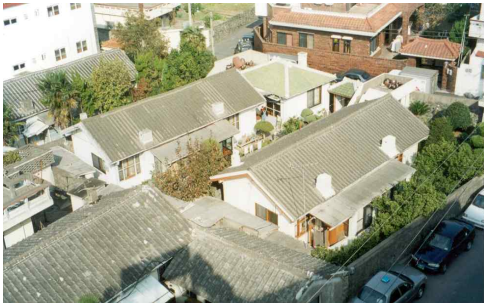
데,UNKRA(United Nation Korean Reconstruction Agency)<sup>3)</sup>의 원조를 받아 경인 지역에 2,500호 전국 각도에 3,000호의 후생주택을 건설하였는데, 일명 재건주택(再建住宅)으로도 불렸다. 제주도에서도 몰려온 피난민을 위해 후생주택을 건설하였다. 대한주택공사의 자료20년사를 보면, 9평 규모가 건설된 것으로 기록되어 있으나, 현재 삼도1동에 남아 있는 후생주택(그림.3)을 조사한 결과 9평과 18평 2종류가 건설된 것으로 보인다. 18평의 평면은 마루를 중심으로 방(3개)과 부엌(1개), 다용도실 등으로 구성되어 있다. 특이한 것은 화장실을 주택내부에 두고, 또한 화장실을 거쳐 욕실로 들어가는 상당히 서구식 평면구조를 하고 있다는 것이다(그림.4). 그러나, 화장실이 채래식이어서 냄새가 나고 제주실정에 적합하지 않아 평면구조를 그대로 유지한 채 다른 용도로 변경하여 사용하기도 하였다<sup>4)</sup>.

그림3. 후생주택의 외관(삼도1동, 소재)

구조는 흙을 구워 만든 블록<sup>5)</sup>을 쌓아 벽체를 구성하여 그 위에 회바름으로 마감하였다.

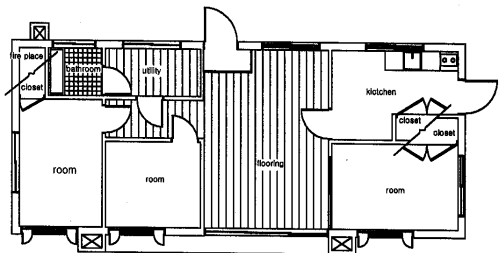
그림4. 후생주택의 평면(18평)

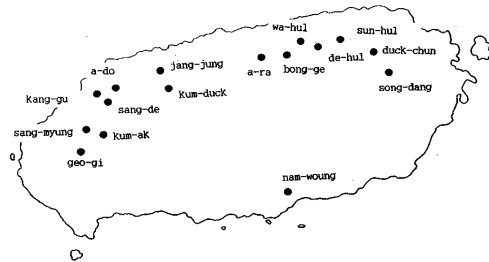
구체적으로 어느 지역에 몇 호를 건설하였는가에 대한 기록은 남아 있지 않지만, 당시의 신문기사<sup>9)</sup>를 토대로 1차 사업에서의 주택 건설지 분포를 작성하여 보았다(그림.5),

그림5. 4·3 원주민 복귀주택의  
건설지분포

산북의 중산간 지역에 집중되었다. 2차 사업에서도 800세대 건설의 분배에 있어서도 제주시 190호, 북제주군 320호, 남제주군 290호가 배정된 것으로 보아 상당수가 산북 지역에 집중되었던 것으로 추측된다

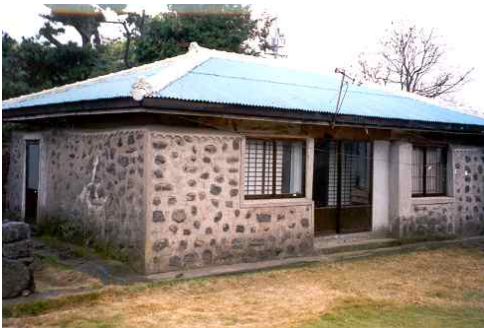
당시 신문에 게재된 입주식 사진의 주택형태(그림.6)와 비교해 볼 때, 봉개동 등 일부지역의 4·3 이재민 복귀주택은 거의 원형으로 판단되는데, 외부는 제주의 현무암으로 벽을 쌓고 목구조 양식의 트러스에 함석지붕이었으나, 현재는 함석 지붕 위에 스테이트로 지붕 개량되어 있으며, 내부 공간구성은 마루를 중심으로 방과 부엌이 놓아 기본적으로 제주 전통주거형식인 초가의 평면형태를 취하고 있다. 주택의 규모는 보통 9~12평으로 되어있다(그림.7, 그림.8).

그림7. 4·3 원주민 복귀주택의 외관(봉개동 소재)

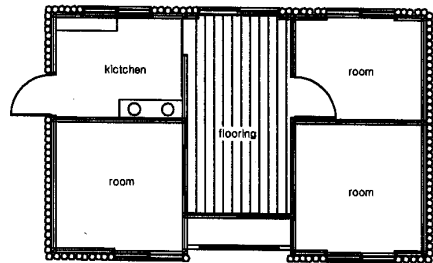
그림8. 4·3 원주민 복귀주택의 평면

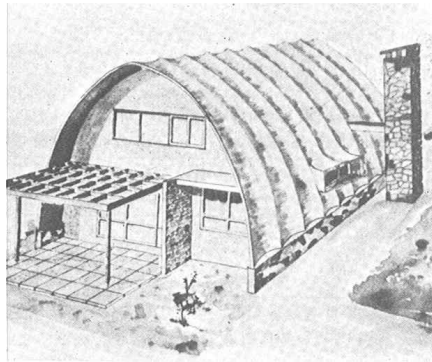
우리 나라에서는 대한주택공사가 1962년에 저렴한 주택의 대량건설을 위하여 건축자재의 규격화 방안과 조립식주택에 대한 연구를 하였는데, 그 중의 하나가 삼안식 주택(B형 주택으로 명칭)이었다(그림.9).

그림9. 주택공사가 검토하였던 삼안식주택

그러나, 삼안식 주택은 각재 및 평철을 기본구조로 하였으며, 합판대신 삼베나 가마니 등으로 거꾸집을 만들어 구조체를 제작하기 때문에 공법이 간단하고 특수기능공이 필요 없고 목재가 절약되는 장점이 있으나, 균열이 발생하기 쉽고, 단열이 되지 않으며 곡면으로 인하여 창문 위치가 제한되어 채광과 환기면적이 적은 것이 단점으로 지적되어 도입 개발되지 못하였다.<sup>14)</sup>

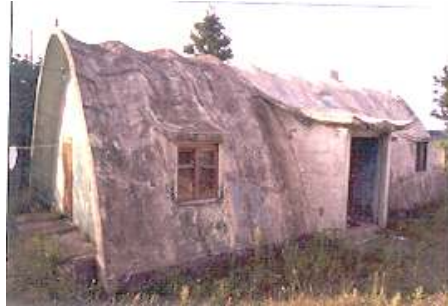
현재 남아 있는 주택과 대한주택공사20년사의 자료를 보면 건축물의 측면 즉 단변 방향으로 출입하게 되어 있으나 현재 이시돌 목장에 남아 있는 텍스트하우스의 외관과 평면을 보면 건축물의 장변 방향으로 출입하게 되어 있어 여건에 맞게 변형한 것으로 보인다(그림.10).

그림10. 1세대용 삼안식주택 외관(이  
시돌 소재)

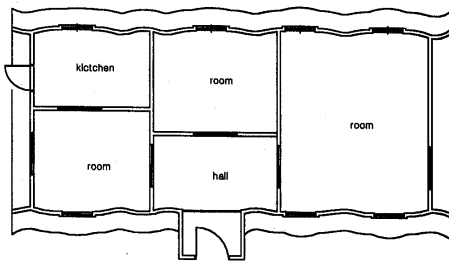
1세대용 주택은 방 3개와 부엌이 있고 현관 홀을 중심으로 각 방에 직접 진입하도록 되어 있다(그림.11). 2세대용 주택은 방 1개와 부엌, 그리고 거실 겸 방으로 사용할 수 있는 평면구조로 되어 있다(그림.12).

그림11. 1세대용 삼안식주택의 평면

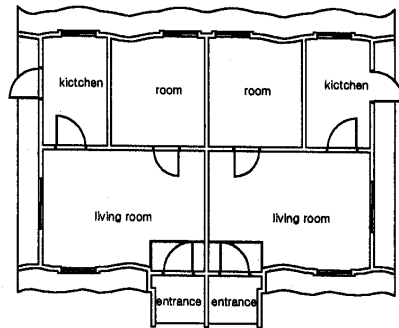
그림12. 2세대용 삼안식주택 평면
