## [ '고난의 역사현장' 일제전적지를 가다](17)

3) 제111사단 주둔지 ①원물오름  
일본군 최정예부대 사령부 주둔지

### 30m 길이의 지하갱도 첫 확인 성과...무너져내린 갱도 흔적 10여곳 산재

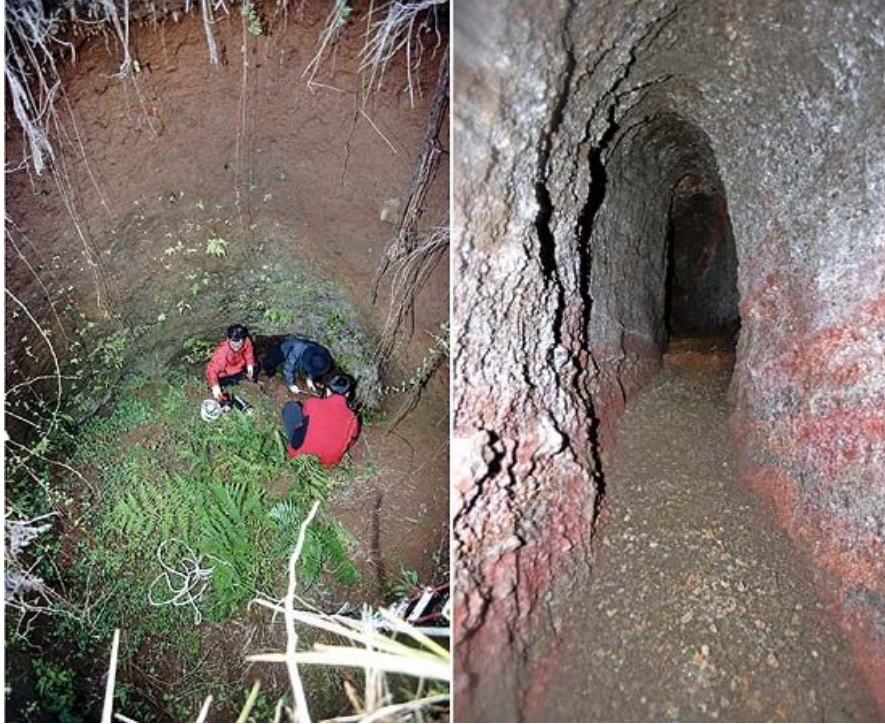
▲오름사면이 함몰되면서 꺼진 구덩이 내부의 지하갱도 입구로 탐사팀이 진입하고 있다. 사진 오른쪽은 갱도입구에서 곧바로 이어지는 지하갱도의 내부 모습. /사진=이승철기자 sclee@hallailbo.co.kr

오름 서사면 3부능선에 있는 이 지하갯도는 중간부분이 내려 앉으면서 자연스럽게 입구가 됐다. 함몰부분은 폭이 2m40cm×2m30cm 크기에다 깊이가 2m60cm 내외로 구덩이가 형성됐다. 탐사팀은 이 함몰부분으로 줄사다리를 설치해서 조심스레 갯도 안쪽으로 진입했다. 갯도 내부에서 뿜어져 나오는 지열로 시야가 어두운데다 입구바닥은 송이층이 쌓여 좁고, 또 질퍽질퍽해서 진입하는데 애를 먹었다.

이 지하갯도는 입구를 통해 들어가면 왼쪽으로 각도가 약한 나선형으로 통로가 이어져 있다. 실측결과 총 길이는 30m 규모로 파악됐다. 폭은 90cm~1m 내외, 높이는 1m70cm~2m 규모다.

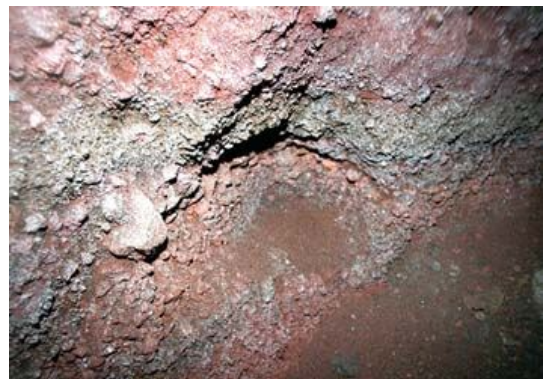
▲갯도 내부벽에 조명기구를 놓기 위한 홈.

이 지하갯도는 끝부분이 공사가 중단된 상태로 남아있다. 또 갯도의 후반부에는 당시 불을 밝히기 위한 기구를 놓기 위해 만들었던 10cm 크기의 홈도 확인된다. 지하갯도의 폭이 좁은 것으로 볼때 아마도 내부에 병력이 상시 주둔하기 보다는 이동로 형태로 구상해서 만들다가 중단한 것으로 보인다.
