제주사회의 변동에 따른 주택특징에 관한 연구

-1945년부터 1960년대 주택을 중심으로-

A Study on characteristics of Housings by Social Changing of Jeju

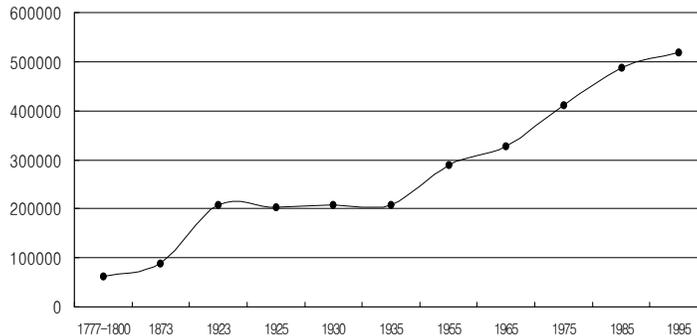
그림1. 제주인구의 변화추이

<그림1>¹⁾은 1777~1800년(李朝正祖)부터 1995년까지의 제주지역의 인구 구조의 변화를 나타낸 것이다. 제주지역의 인구구조는 1900년대 이전만 하여도 10만 이하였다. 그러나, 1920년대에 들어서면서 인구 20만으로 급격한 인구의 증가가 있었는데, 한일 합방 후, 식민지정책의 수단으로 조선총독부가 토지측량을 실시하여, 제주도에서도 1915년에 측량이 완료되고 1916년에 토지소유자와 지적도를 고시하였다²⁾. 이후, 조선총독부는 일본인들에게 수산업 혹은 임산물 가공업, 은행업, 전기업 등을 할 수 있도록 특혜를 주어 많은 일본인들이 제주도에 유입되었고, 또한 이와 관련한 많은 사람들이 제주도로 유입하였던 것으로 추측된다.

이후, 인구는 1930년대까지 큰 변화 없이 일정한 인구가 지속되다가, 1950년대에 들어 다시 급격히 증가하다가 1970년 후반부터 다소 증가하게 되는데, 6.25사변에 인한 피난민의 유입, 그리고 지역개발 등에 의한 것으로 판단된다.

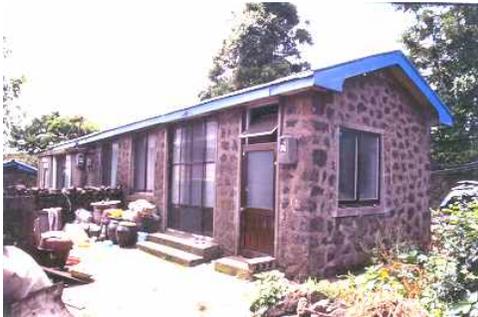
그림3. 1주택2가구형태의 난민주택의 외관 (봉개동 소재, 1959)

이 난민주택은 하나의 건축물에 2세대가 거주하는 형태이지만 합벽을 중심으로 돌담으로 외부와 경계를 구분하면서 독특한 형태의 주택이다. 각 세대별 별도의 출입구를 가지고 있으며 화장실은 외부에 두었다<그림3, 그림4>. 또한, 각 세대는 독립된 마당과 우영 받을 가지고 있는 등 외부 공간은 기본적으로 제주의 주거공간을 답습하면서도 주택내부공간과 지붕 형태, 마감재료 등에 있어서 그 당시로서는 상당히 현대적인 주택이었다.

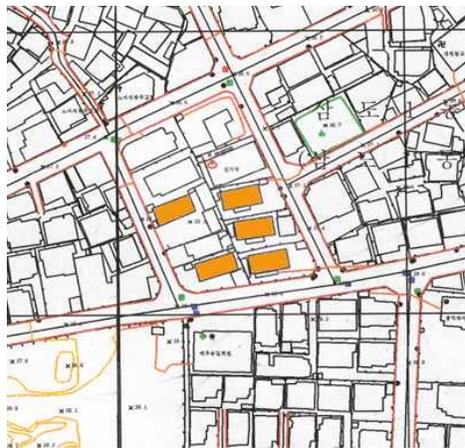
그림5. 후생주택의 배치도(삼도1동 소재)

현재 제주도에 남아있는 후생주택은 몇 채 되지 않으나, 삼도1동에 남아있는 후생주택의 배치<그림5>를 보면, 제주도의 전통적인 배치방식과 달리, 일정한 토지를 바둑판 모양으로 구획하여, 집단적으로 건축하였다. 부지를 실측한 결과, 1가구가 건설되도록 구획된 부지의 면적은 약간의 차이는 대략 254~275㎡ 정도였다. 건축물의 규모에 있어서는, 대한주택공사의 자료20년사를 보면, 9평 규모가 건설된 것으로 기록되어 있으나, 현재 삼도1동에 남아 있는 후생주택<그림6>을 조사한 결과 9평과 18평 2종류가 건설된 것으로 보인다.

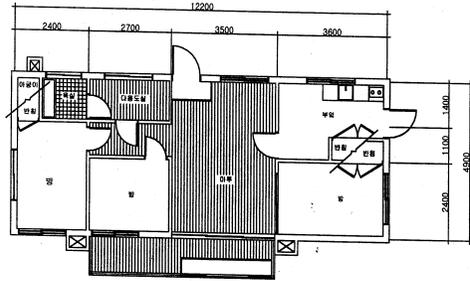
그림7. 후생주택의 평면(18평)

18평의 평면은 마루를 중심으로 방(3개)과 부엌(1개), 다용도실 등으로 구성되어 있다. 특이한 것은 화장실을 주택내부에 두고, 또한 화장실을 거쳐 욕실로 들어가는 상당히 서구식 평면구조를 하고 있다는 것이다(그림7). 그러나, 화장실이 재래식이어서 냄새가 나고 제주실정에 적합하지 않아 평면구조를 그대로 유지한 채 다른 용도로 변경하여 사용하기도 하였다¹¹⁾. 구조는 흙을 구워 만든 블록¹²⁾을 쌓아 벽체를 구성하여 그 위에 회바름으로 마감하였다.

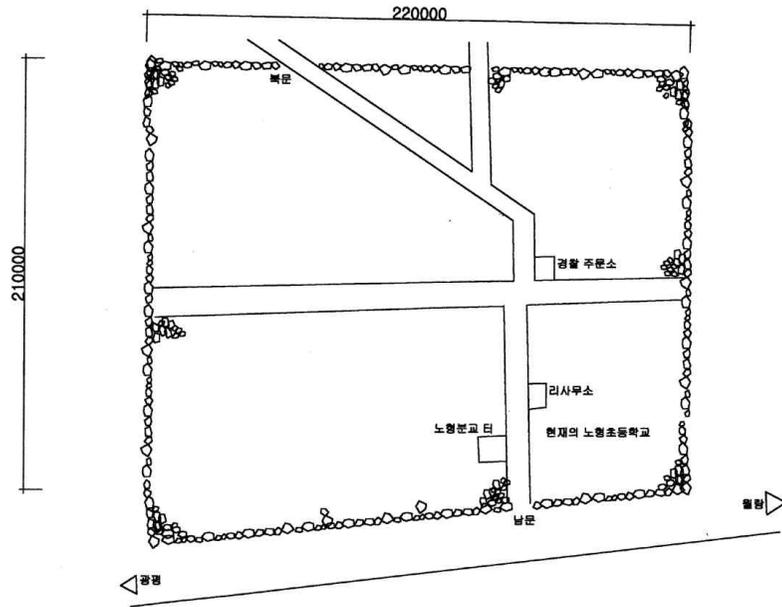
그림8. 노형동에 축조된 전략촌의 평면

전략촌의 크기는 노형동 정촌마을은 220m×210m(그림8), 선흘리 낙성동의 전략촌 흔적지는 140m×110m(그림9)로서 거의 정방형의 형태를 유지하면서 크기는 일정하지 않았던 것으로 추측된다. 전략촌은 불탄 집터의 울담이나 발담을 등짐으로 져 날라 축성하였는데, 성담 밑에 습격을 막기 위하여 폭 1.5m, 깊이 1.8m정도의 도랑을 파고 가시나무, 실거리나무 등으로 둘러쳤다(그림10).

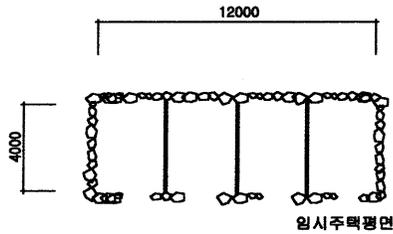
그림11. 선흘리 전락촌의 임시거처의 평면

임시주택은 집단주거형식으로 1동당 4세대 형식의 평면구조(그림11)를 취하고 있고, 임시거처였기 때문에 내부공간은 바닥에 고사리 등을 깔아 놓고, 다른 구석에서 밥을 해먹으면서 살았다고 한다.¹⁵⁾

임시거처였기 때문에 나무기둥을 세워 골격을 만든 뒤, 외벽은 돌을 쌓아 구성하고 지붕은 나뭇가지 등을 덮어 간단히 비바람을 막는 정도였다.

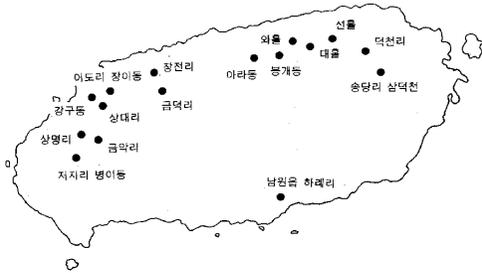
그림12. 4·3 원주민 복귀주택의 건설지분포

구체적으로 어느 지역에 몇 호를 건설하였는가에 대한 기록은 남아 있지 않지만, 당시의 신문기사¹⁷⁾를 토대로 1차 사업에서의 주택 건설지 분포를 작성하여 보았다(그림12), 산북의 중산간 지역에 집중되었다. 2차 사업에서도 800세대 건설의 분배에 있어서도 제주시 190호, 북제주군 320호, 남제주군 290호가 배정된 것으로 보아 상당수가 산북 지역에 집중되었던 것으로 추측된다

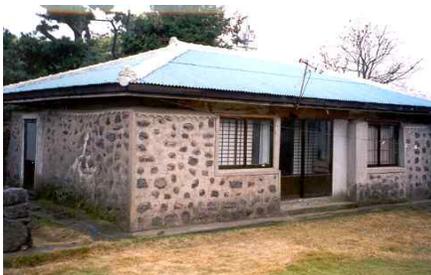
그림14. 4·3 원주민 복귀주택의 외관(봉개동 소재)

당시 신문에 게재된 입주식 사진의 주택형태와 비교해 볼 때, 봉개동 등 일부지역의 4·3 이재민 복귀주택은 거의 원형으로 판단되는데, 외부는 제주의 현무암으로 벽을 쌓고 목구조 양식의 트러스에 함석지붕이었으나, 현재는 함석 지붕 위에 스테이트 지붕으로 개량되어 있으며, 내부 공간구성은 마루를 중심으로 방과 부엌이 놓아 기본적으로 제주 전통주거형식인 초가의 평면형태를 취하고 있다. 주택의 규모는 보통 9~12평으로 되어있다(그림14, 그림15).

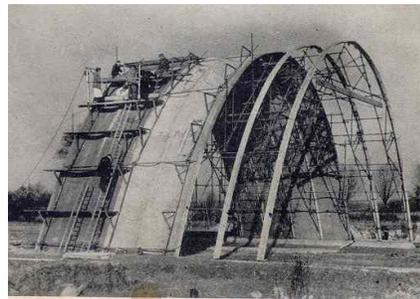
그림17. 삼안식 구조물의
설비장면

삼안식 주택의 구조는 물결모양의 아취가 연속된 형태의 셸 지붕으로, 내부에 기둥이 없어 넓은 평면을 구성할 수 있어서 주택뿐 만 아니라, 군용 막사, 교회 등에 사용되었다(그림17).

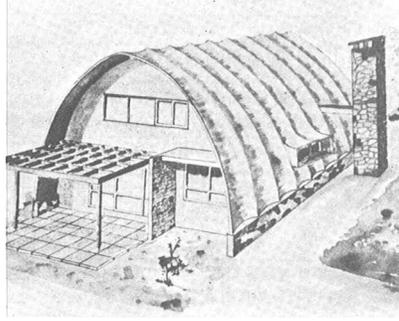
그림18. 주택공사가 검토하였던 삼안식주택

우리나라에서는 대한주택공사가 1962년에 저렴한 주택의 대량건설을 위하여 건축자재의 규격화 방안과 조립식주택에 대한 연구를 하였는데, 그 중의 하나가 삼안식 주택(B형 주택으로 명칭)이었다(그림18). 그러나, 삼안식 주택은 각재 및 평철을 기본구조로 하였으며, 합판대신 삼베나 가마니 등으로 거푸집을 만들어 구조체를 제작하기 때문에 공법이 간단하고 특수기능공이 필요 없고 목재가 절약되는 장점이 있으나, 균열이 발생하기 쉽고, 단열이 되지 않으며 곡면으로 인하여 창문 위치가 제한되어 채광과 환기면적이 적은 것이 단점으로 지적되어 도입 개발되지 못하였다.²¹⁾

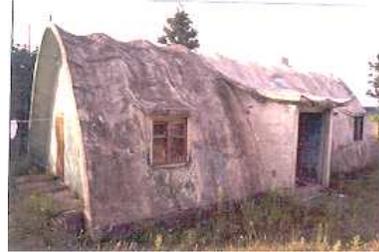
그림19. 1세대용 삼안식주택 외관(이시돌 소재)

현재 이시돌에 남아 있는 남아 있는 삼안식 주택의 평면구조를 보면, 1세대용 주택과 2세대용 주택, 2종류가 건축된 것으로 보이며, 대한주택공사 20년사의 자료를 보면 건축물의 측면 즉 단변 방향으로 출입하게 되어 있으나 현재 이시돌 목장에 남아 있는 텍스트하우스의 외관과 평면을 보면 건축물의 장변 방향으로 출입하게 되어 있어 여건에 맞게 변형한 것으로 보인다(그림19).

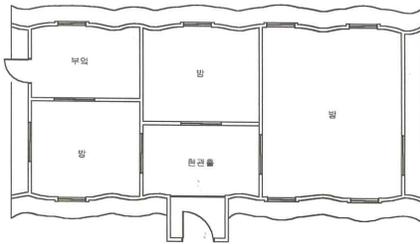
그림20. 1세대용 삼안식주택의 평면

1세대용 주택은 방 3개와 부엌이 있고 현관 홀을 중심으로 각 방에 직접 진입하도록 되어 있다(그림20). 2세대용 주택은 방 1개와 부엌, 그리고 거실 겸 방으로 사용할 수 있는 평면구조로 되어 있다(그림21).
